# 96615 - H. C. Andersen Kvarteret.

96615-2025-LP3

Skorstensfejeren

Årlig hovedinspektion - Legepladser H. C. Andersens Kavateret Skorstensfejren.pdf

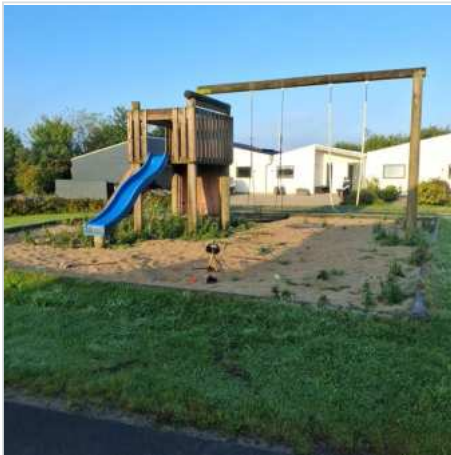
Skiltning på legepladsen er mangelfuld.

På offentlige legepladser skal der være tydeligt skiltning med følgende:

- Telefonnr. til alarmcentral
- Telefonnr. til vedligeholdelse personale
- Legepladsens navn
- Adresse på legepladsen (skal kordineres med offentlig registrering på matriklen ellers kan redningsmandskabet ikke finde området)

DS/EN 1176-7:2020 punkt 8.2.3 Generelle Sikkerhedsforanstaltninger.

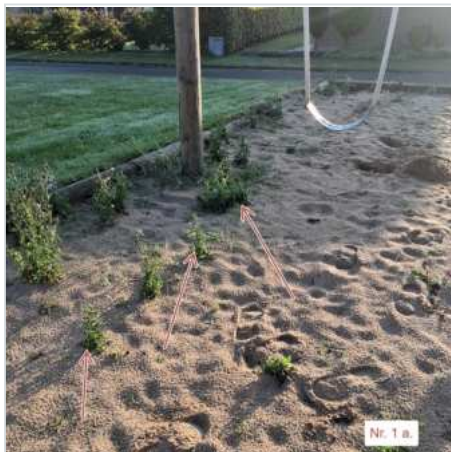
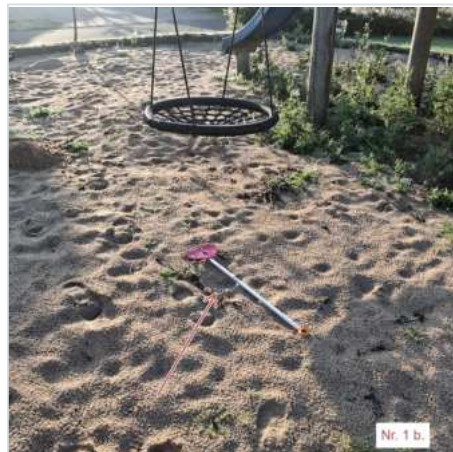
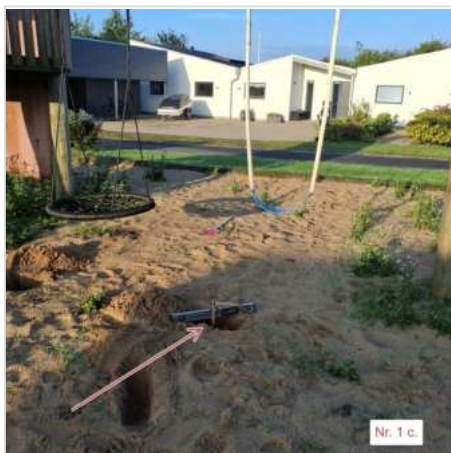
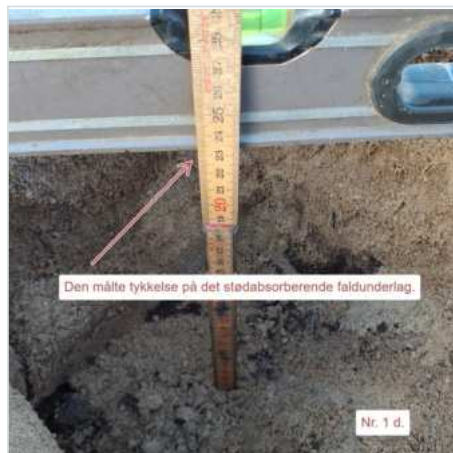
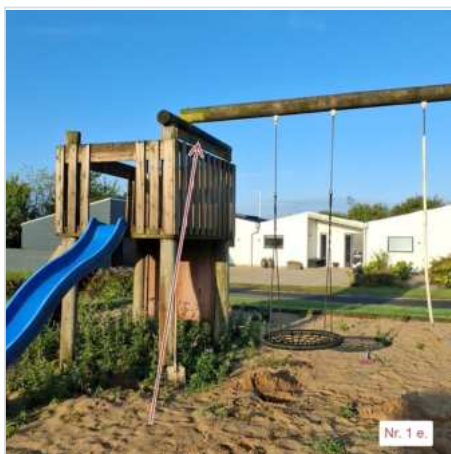
Manglende rutinemæssig vedligeholdelse af faldunderlaget.

Der gror ukrudt/tidsler i faldunderlaget, dette reducerer den stødabsorberende effekt og brugeren kan stikke sig på tidslerne.

Der ligger/står genstande i faldrummet.

Det er en del af den rutinemæssige vedligeholdelse, at det sikres, at faldrummet er fri for forhindringer.

Det vurderes at de stødabsorberende egenskaber for faldunderlaget ikke er tilstrækkelige i hele redskabets stødområde.

Tykkelsen på det stødabsorberende lag, skal mindst være 30 cm tykt, når der anvendes løst faldunderlags materiale ved faldhøjder fra 100 cm til 200 cm. Her er faldhøjden 182 cm cm.

Her er tykkelsen på det stødabsorberende underlag målt til 23 cm.

Gyngestativer eller disses overliggere må ikke fastgøres til andre redskaber. Medmindre der laves særlige tiltag for at opdele aktiviteterne. Her er der ikke udført særlige tiltag.

På denne legeplads bør der foretages en rutinemæssig visuel kontrol dagligt før legepladsen benyttes, da legepladsen er udsat for intensiv brug. Der kontrolleres for ting i stødområderne, hærværk og ting der er gået i stykker.

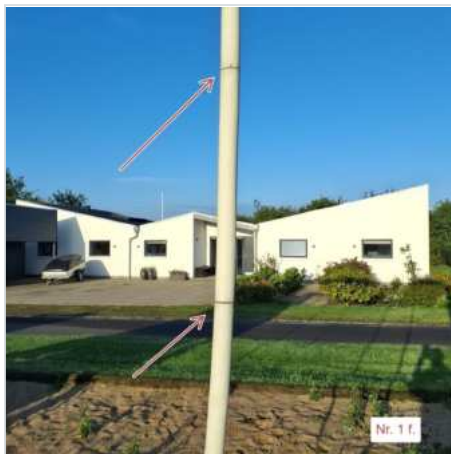
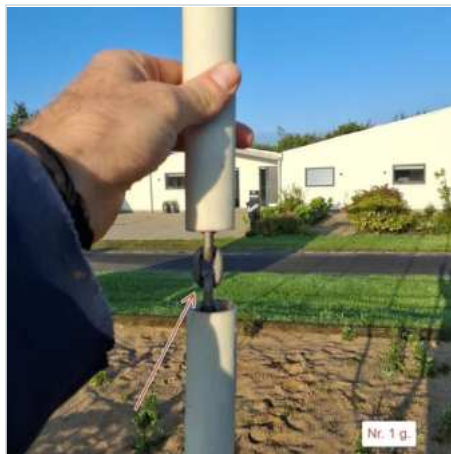
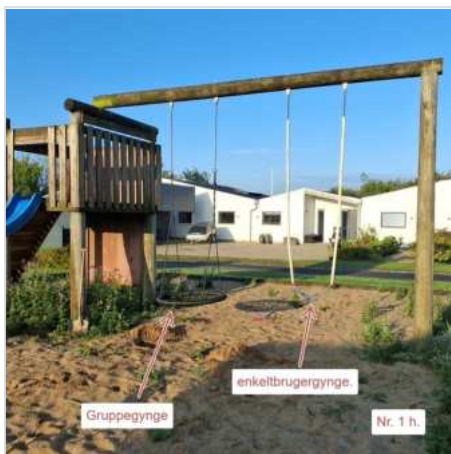
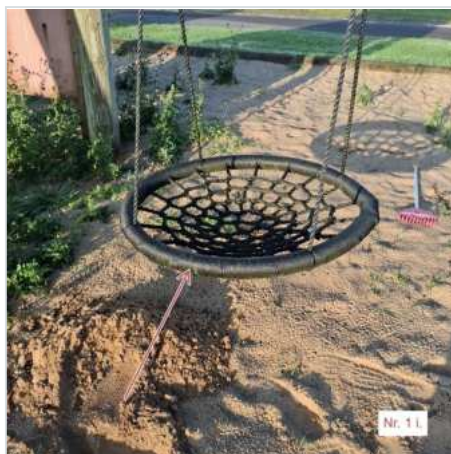
Manglende korrigerende vedligeholdelse.

redskabet er i stykker. Beskyttelsen omkring kæderne er i stykker dette giver et usikkert greb.

Et gyngefag der indeholder et gruppegyngesæde må ikke indeholde andre gyngesæder.

Fugleredde/sansegyngen er en gruppegynge , så derfor er kravet ikke opfyldt.

Det vurderes at gruppegyngesædet slår for hårdt. Leverandøren bør dokumentere at gyngesædet ikke slår for hårdt. Dette kan f.eks ske ved fremlæggelse af gyldigt certifikat og prøvningsrapport med tilhørende slagtest. Det vurderes at gyngesædet ikke er godkendt til brug på offentlige legepladser.

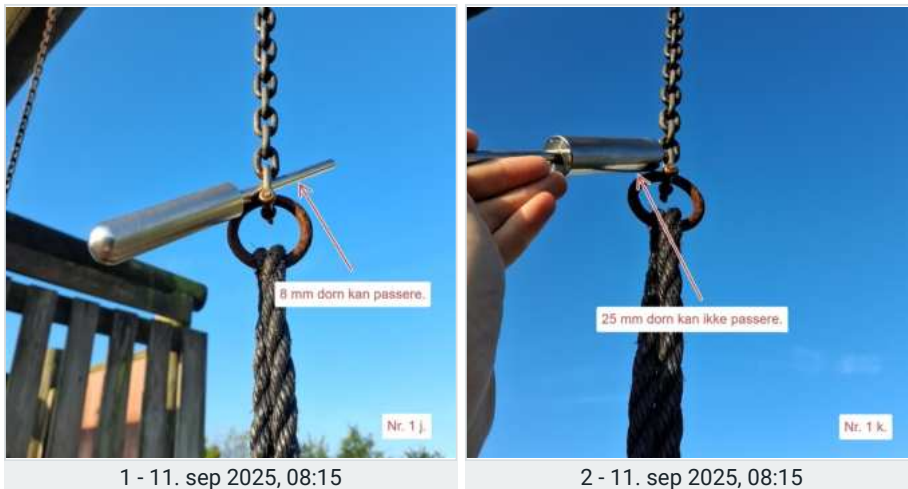
Billede nr. 1 j og 1 k

Risiko for fastklemning af fingre.

Der må ikke være åbninger mellem 8- og 25 mm, som kan fange børns fingre. Hvis der er risiko for fald til et laver liggende stødområde eller hvis der er tvungenbevægelse.

Her er der risiko for fastklemning af fingre.

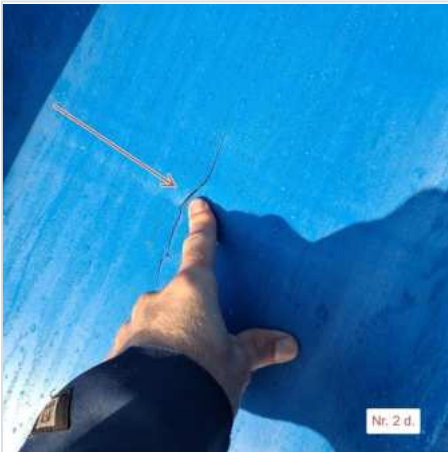
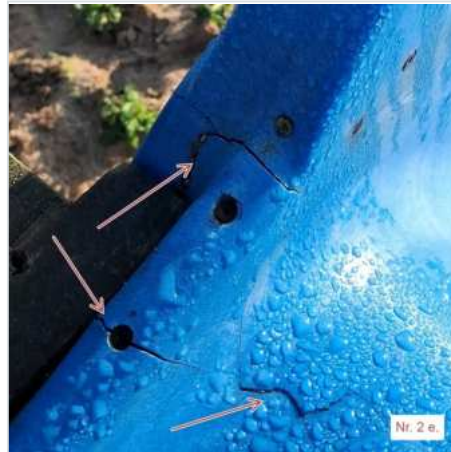
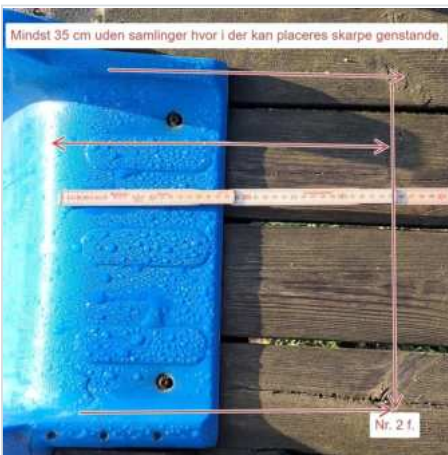
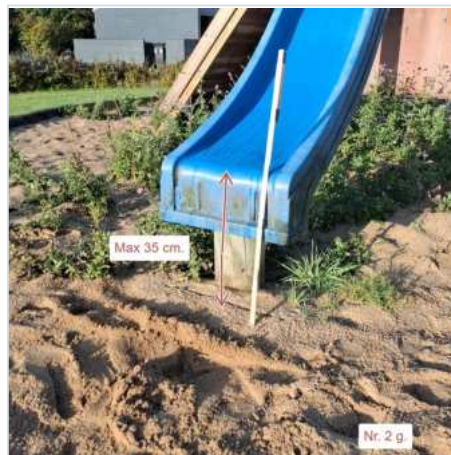
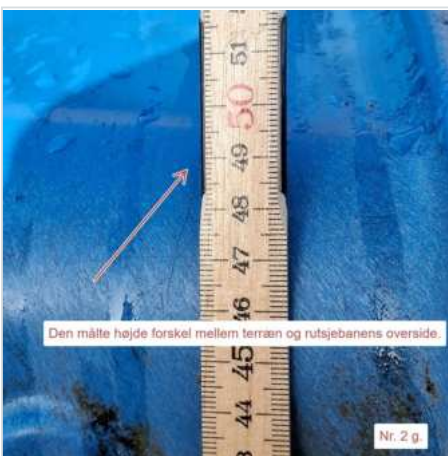
Manglende korrigerende vedligeholdelse.

redskabet er i stykker. Rutsjebanen er revnet flere steder.

Der må ikke være samlinger på rutsjebaner, hvor der kan indføres skarpe genstande som f.eks. barberblade og glasskår. Dette krav er ikke opfyldt her.

Højden fra terræn til oversiden af udløbsområde skal være mindre end eller lig med 35 cm, dette gælder for rutsjebaner med et rutsjeområde > 150 cm.

Her der målt 48 cm.

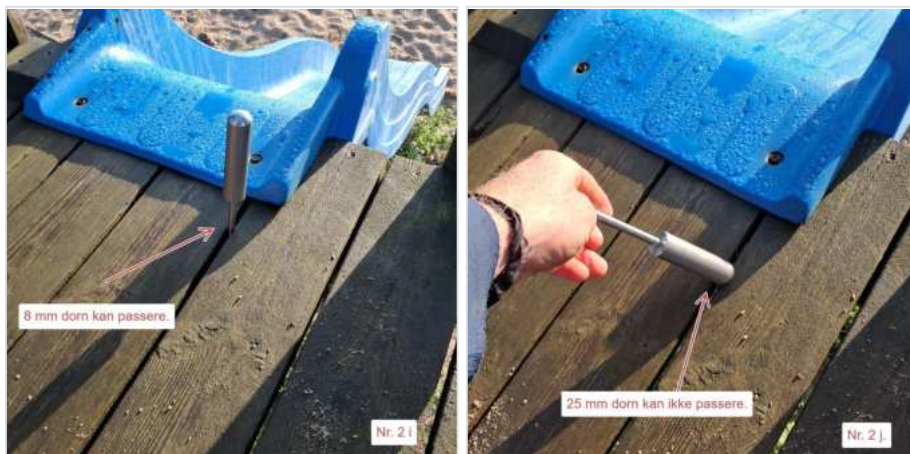
Billede nr. 2 i og 2 j

Risiko for fastklemning af fingre.

Der må ikke være åbninger mellem 8- og 25 mm, som kan fange børns fingre. Hvis der er risiko for fald

Her er der risiko for fastklemning af fingre.

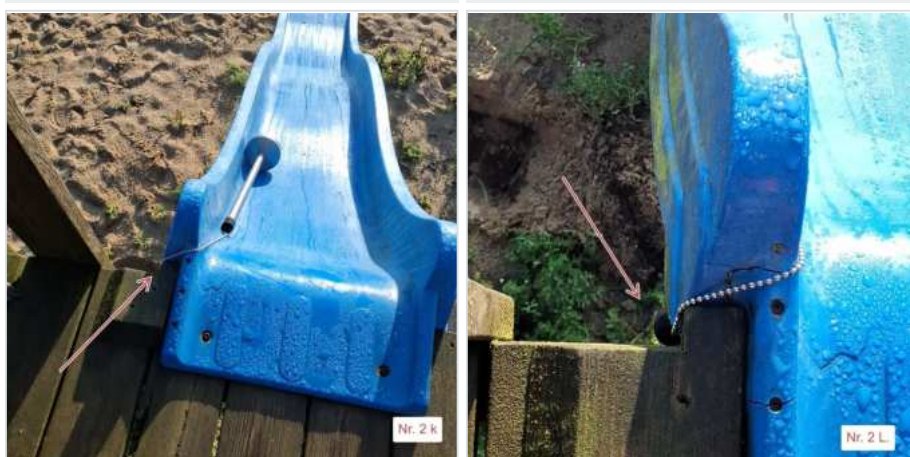
Billede nr. 2 k og 2 L

Mangelfuld forebyggelse af kvælningsulykke.

Der er risiko for kvælning, hvis eksempelvis en anoraksnor sætter sig fast i revnerne i og omkring rutsjebanen.

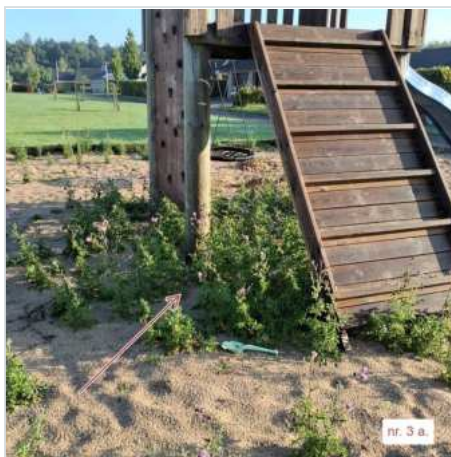
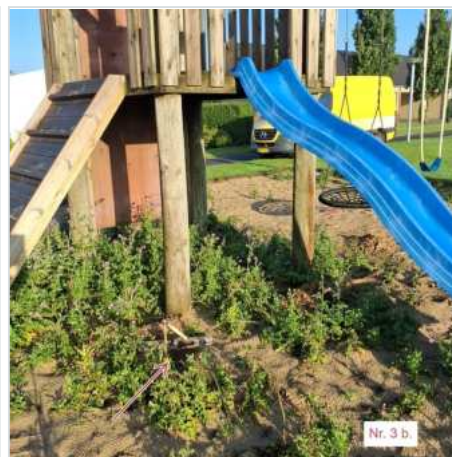
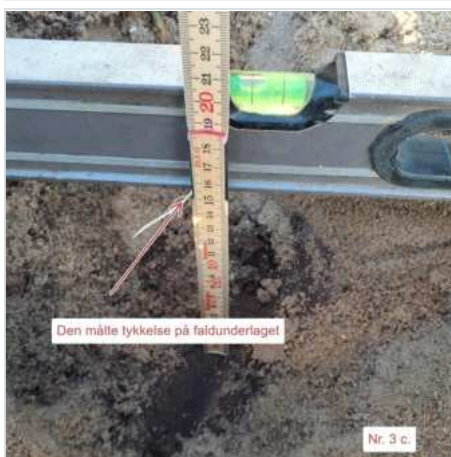
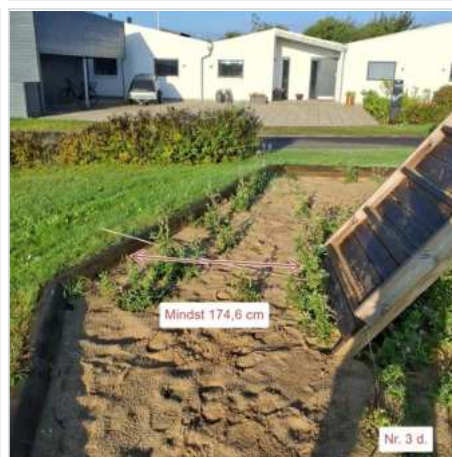
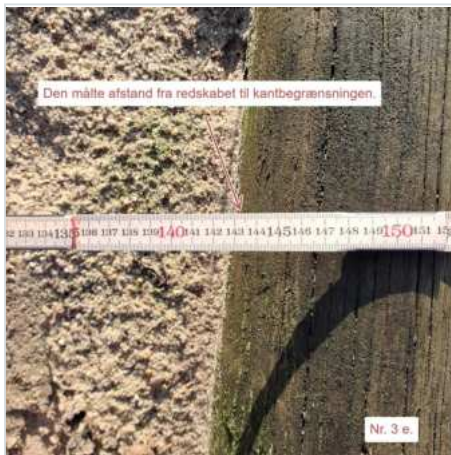
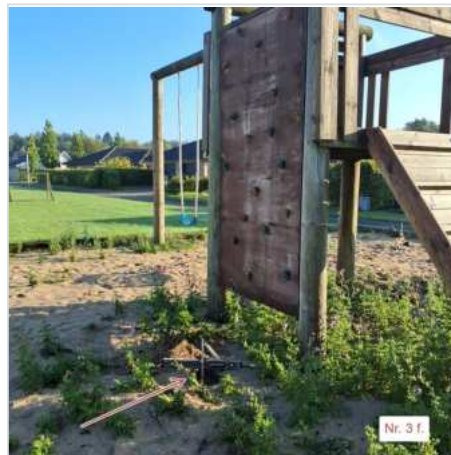
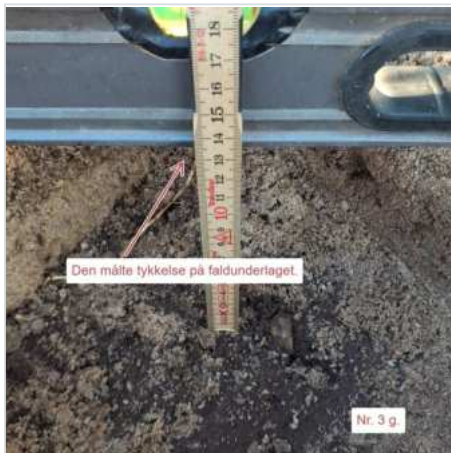
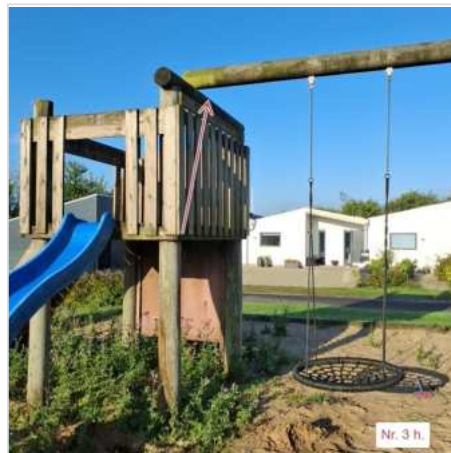
Manglende rutinemæssig vedligeholdelse af faldunderlaget.

Der gror ukrudt/tidsler i faldunderlaget, dette reducerer den stødabsorberende effekt. Barnet risikere også at stikke sig på tidslerne.

Det vurderes at de stødabsorberende egenskaber for faldunderlaget ikke er tilstrækkelige i hele redskabets stødområde.

Tykkelsen på det stødabsorberende lag, skal mindst være 30 cm tykt, når der anvendes løst faldunderlags materiale ved faldhøjder fra 100 cm til 200 cm. Her er faldhøjden 187 cm.

Her er tykkelsen på det stødabsorberende underlag målt til 15 cm.

Mangelfuld forebyggelse af faldulykker.

Der skal være et stødområde omkring redskabet med stødabsorberende faldunderlag med en udstrækning på mindst 2/3 af den frifaldhøjde + 50 cm når den frifaldhøjde er over 150. Stødområdet må ikke indeholde forhindringer, som kan skade et faldende barn.

Her er den fri faldhøjde målt til 187 cm. så stødområdets udstrækning skal være mindst 174,6 cm. Her er der målt ca. 142 cm.

Tykkelsen på det stødabsorberende lag, skal mindst være 40 cm tykt, når der anvendes løst faldunderlags materiale ved faldhøjder er > 200 cm og < eller = 300 cm, her er faldhøjden 290 cm. Her er tykkelsen på det stødabsorberende underlag målt til 13,5 cm.

Gyngestativer eller disses overliggere må ikke fastgøres til andre redskaber. Medmindre der laves særlige tiltag for at opdele aktiviteterne.

Her der ikke lavet nogen form for ekstra tiltag.

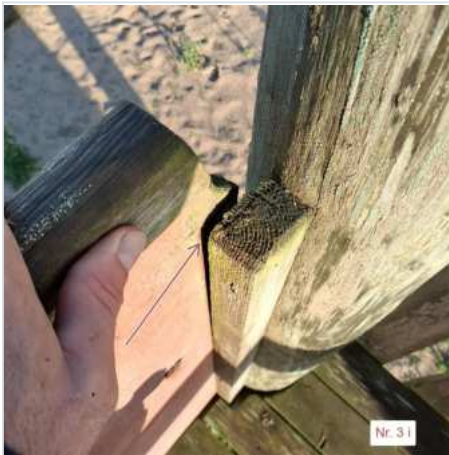
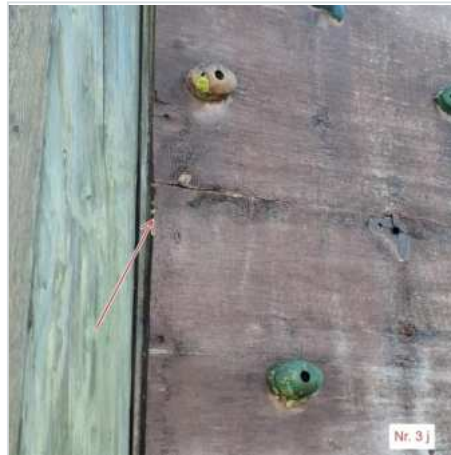
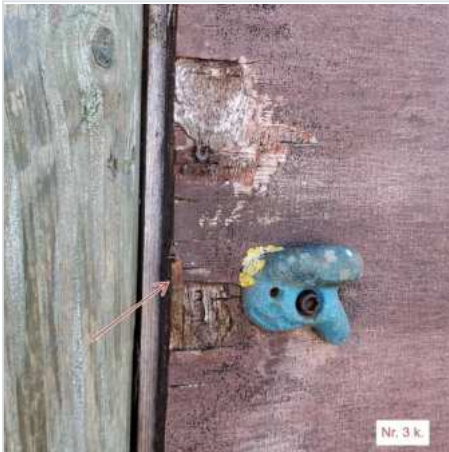
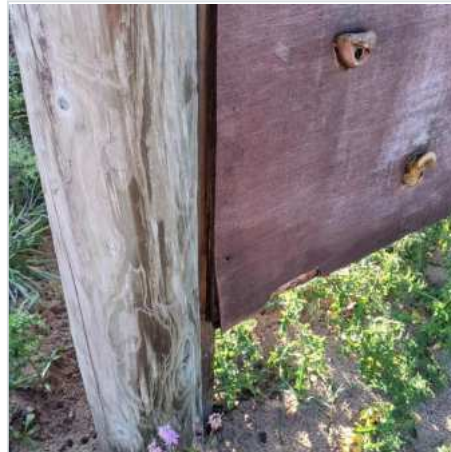
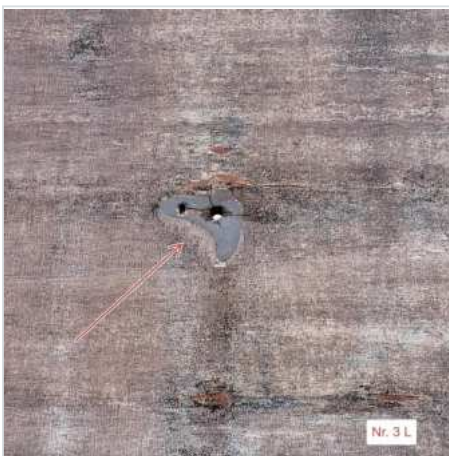
Manglende korrigerende vedligeholdelse.  
redskabet er i stykker. Klatrevæggen er mangler fastgørelse top og bund.

Redskabet er angrebet af råd flere steder.

Manglende korrigerende vedligeholdelse.  
redskabet er i stykker. Klatregreb mangler.

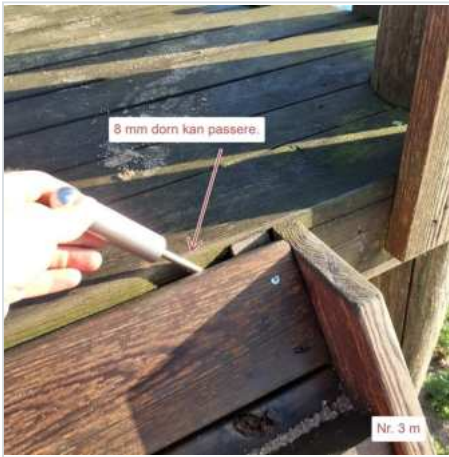
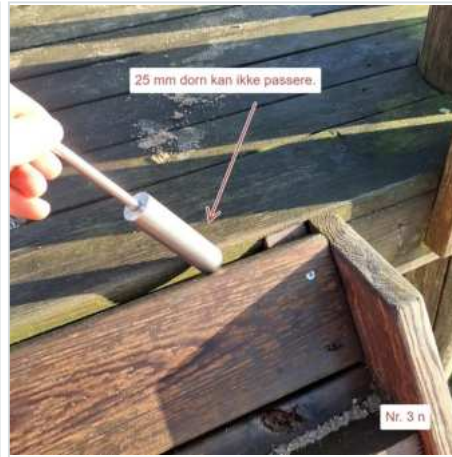
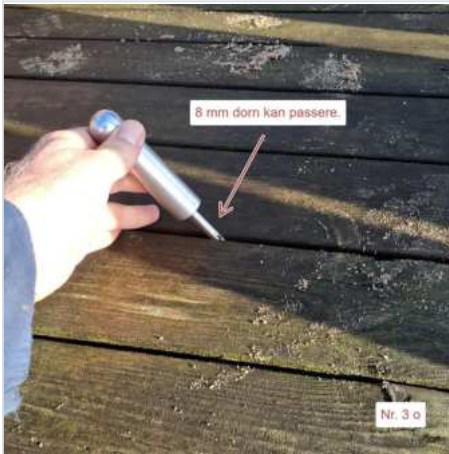
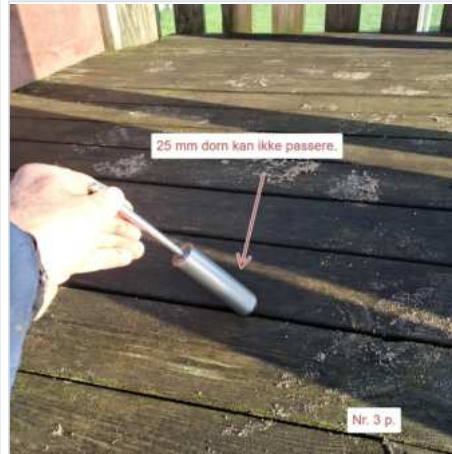
Billede nr. 3 m, 3 n, 3 o og 3 p

Risiko for fastklemning af fingre.

Der må ikke være åbninger mellem 8- og 25 mm, som kan fange børns fingre. Hvis der er risiko for fald til et laver liggende stødområde eller hvis der er tvungenbevægelse.

Her er der risiko for fastklemning af fingre.
