96615 - H. C. Andersen Kvarteret.

96615-2025-LP2

Projekt	Private legepladser
Projektnr.	XXXX
GPS-koordinat	56.35823, 8.68308
Koordinat	8.68308 56.35823 0.00000
Knyttet til GIS	Nej

Hyrdinden.

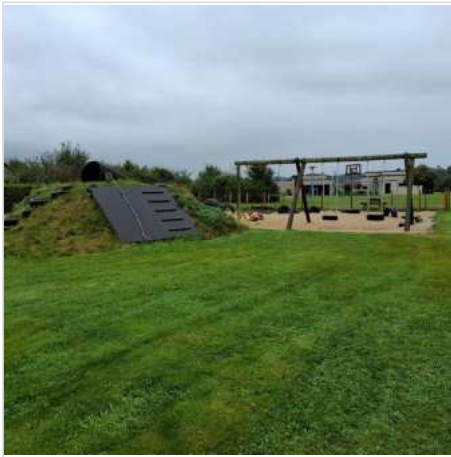
Skiltningen på legepladsen er mangelfuld.

På offentlige legepladser skal der være tydeligt skiltning med følgende:

- Telefonnr. til alarmcentral
- Telefonnr. til vedligeholdelse personale
- Legepladsens navn
- Adresse på legepladsen (skal kordineres med offentlig registrering på matriklen ellers kan redningsmandskabet ikke finde området)

DS/EN 1176-7:2020 punkt 8.2.3 Generelle Sikkerhedsforanstaltninger.

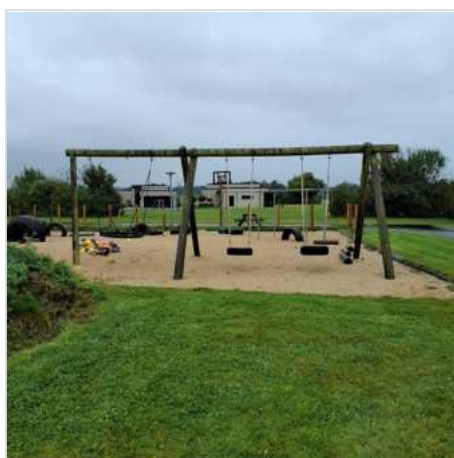
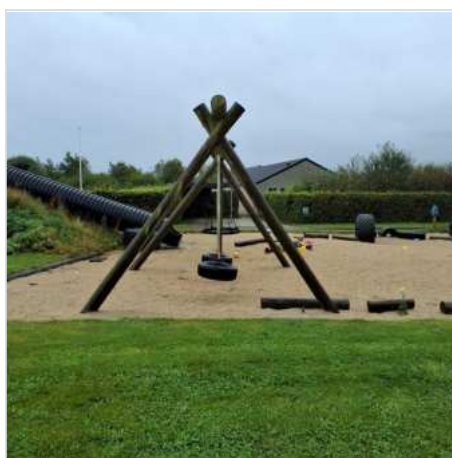
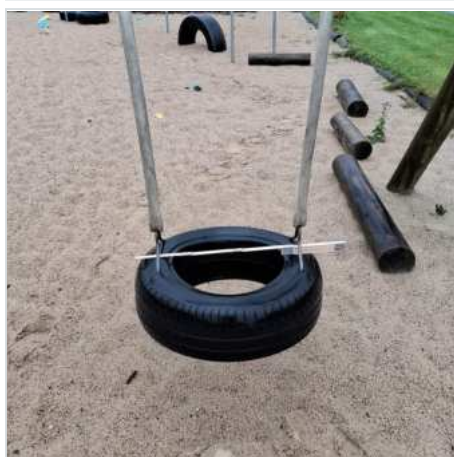
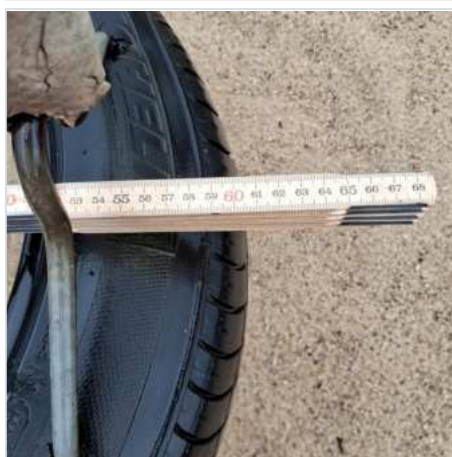
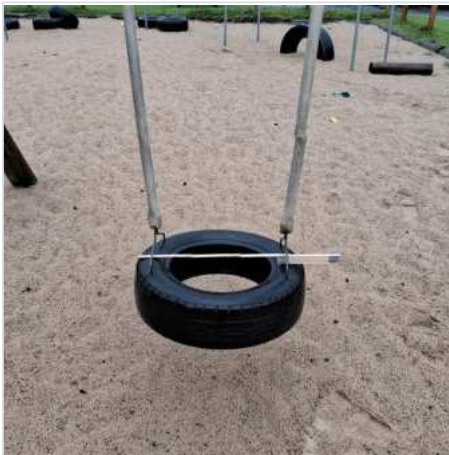
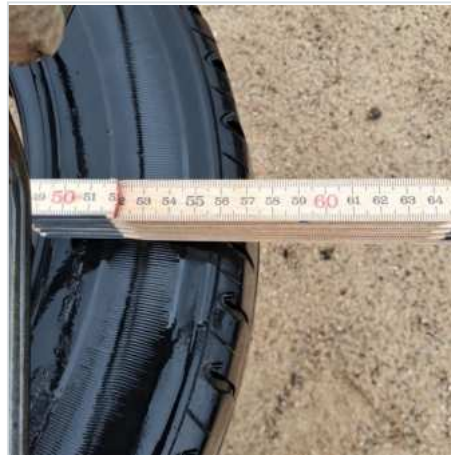
Gynge

Her er de 2 dæksæders diameter målt til at være ca. 60 cm og 57 cm.

Redskabet er ikke mærket korrekt

Gyngephængshøjden er målt til 200 cm.

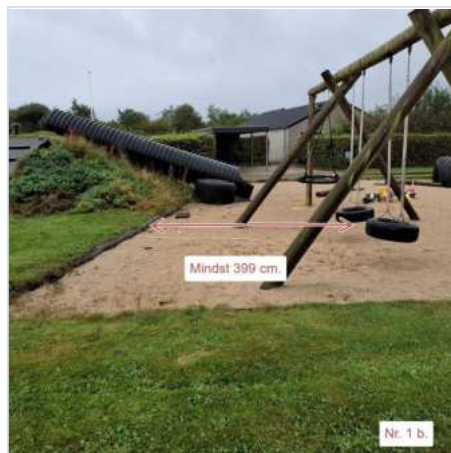
Billede nr. 1 b.

Stødområdets udstrækning med korrekt faldunderlag er for lille. Stødområdet skal min. være længden på gyngens ophæng $\times 0,867 + 225$ cm ved korrekt gyngephængshøjde. Resultatet er minimumsafstanden fra gyngesædets midte til kantafgrænsningen i begge gyngeretninger. Der må ikke være hårde genstande i dette område. Gyngens ophængshøjde er 200 cm, så stødområdets mindste udstrækning er 399 cm. Her er der målt 355 cm til kantafgrænsningen.

DS/EN 1176-2 Punkt 4.10.2.1 – Mål på faldrum og stødområde

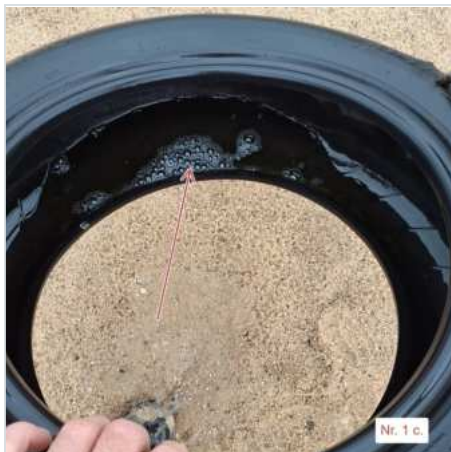
Billede nr. 1 c

Redskaber bør udformes således, at der ikke kan samle sig vand i dem, hvilket der her kan i bunden af

dækgynge.

DS/EN 1176-1:2017 punkt 4.2.1 – Generelt (Udformning og fremstilling)

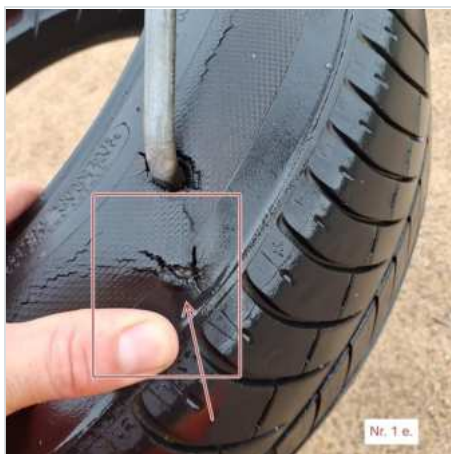
Billede nr. 1 e

Manglende korrigerende vedligeholdelse.
redskabet er i stykker. Dækket er revnet.

DS/EN 1176-7:2020 punkt 7.2 – Korrigerende vedligeholdelse

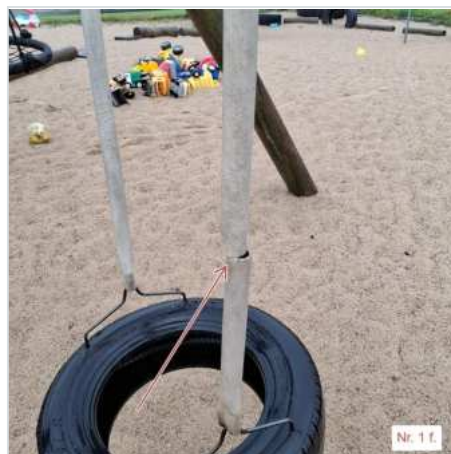
Billede nr. 1 f

Manglende korrigerende vedligeholdelse.
redskabet er i stykker. Beskyttelsen omkring kæden er i stykker dette giver et usikkert greb.

DS/EN 1176-7:2020 punkt 7.2 – Korrigerende vedligeholdelse

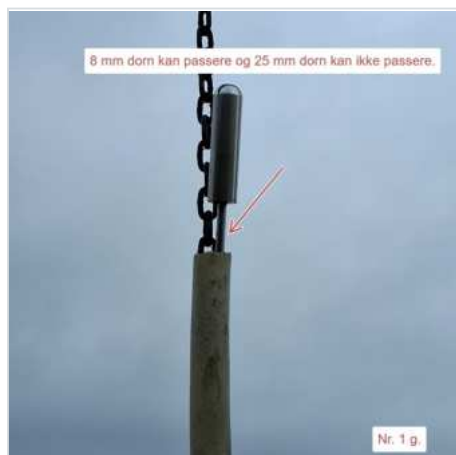
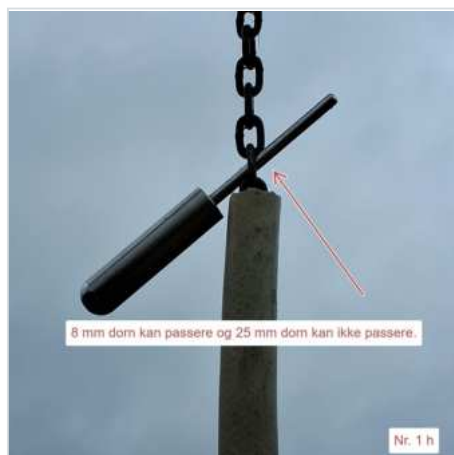
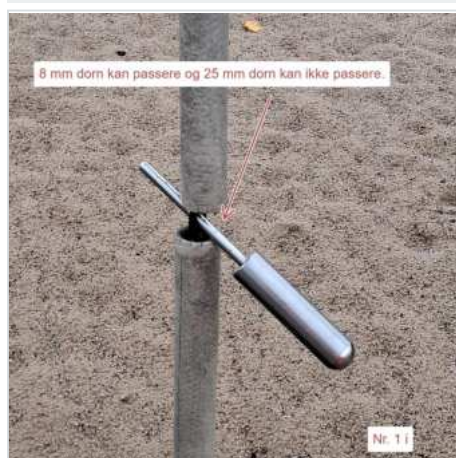
Billede nr. 1 g, 1 h og 1 i

Risiko for fastklemning af fingre.

Der må ikke være åbninger mellem 8- og 25 mm, som kan fange børns fingre. Hvis der er risiko for fald til et laver liggende stødområde eller hvis der er tvungenbevægelse.

På billedet ses afprøvning med prøvedorn.
Her er der risiko for fastklemning af fingre.

DS/EN 1176-1:2017 punkt 4.2.7.6 – Fastklemning af fingre

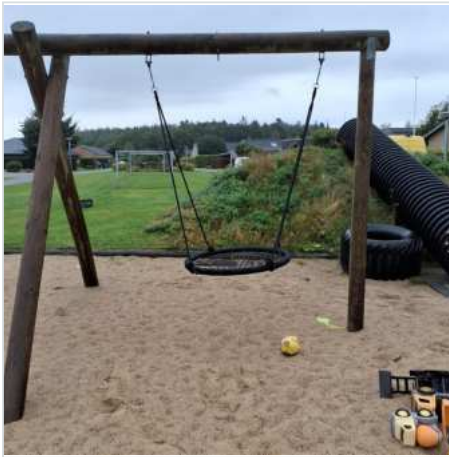
1 - 10. sep 2025, 13:55

Gyngeophængshøjden er målt til 175 cm.

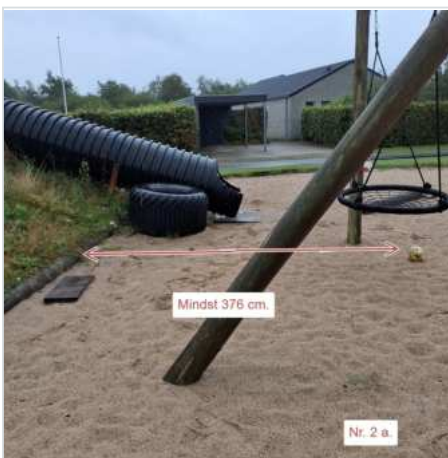
Billede nr. 2 a

Stødområdets udstrækning med korrekt faldunderlag er for lille. Stødområdet skal min. være længden på gyngens ophæng $\times 0,867 + 225$ cm ved korrekt gyngephængshøjde. Resultatet er minimumsafstanden fra gyngesædets midte til kantaftgrænsningen i begge gyngeretninger. Der må ikke være hårde genstande i dette område. Gyngens ophængshøjde er 175 cm, så stødområdets mindste udstrækning er 377 cm. Her er der målt 317 cm til kantaftgrænsningen.

DS/EN 1176-2 Punkt 4.10.2.1 – Mål på faldrum og stødområde

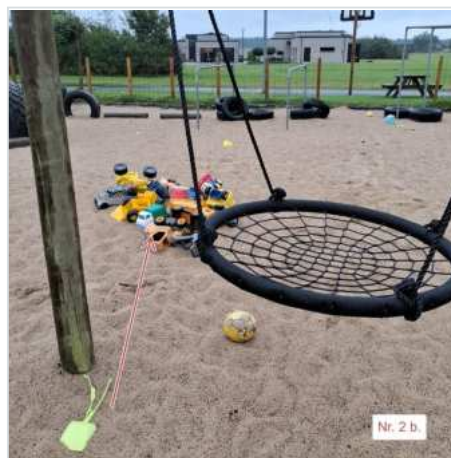
Billede nr. 2 b

Der ligger/står genstande i faldrummet.

Det er en del af den rutinemæssige vedligeholdelse, at det sikres, at faldrummet er fri for forhindringer. På denne legeplads bør der foretages en rutinemæssig visuel kontrol dagligt før legepladsen benyttes, da legepladsen er udsat for intensiv brug. Der kontrolleres for ting i stødområderne, hærværk og ting der er gået i stykker.

DS/EN 1176-7:2020 punkt 7.1 – Rutinemæssig vedligeholdelse

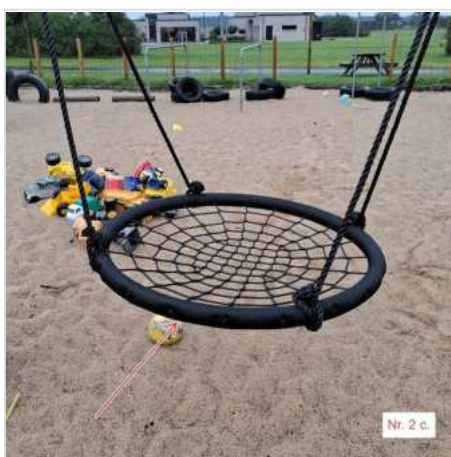
Billede nr. 2 c

Det vurderes at gruppegyngesædet slår for hårdt. Leverandøren bør dokumentere at gyngesædet ikke slår for hårdt. Dette kan f.eks ske ved fremlæggelse af gyldigt certifikat og prøvningsrapport med

tilhørende slagtest. Tænker ikke at dette gyngesæde er godkendt til brug på offentlige legepladser.

DS/EN 1176-2 Pkt. 4.6.3 Gruppegyngesæde

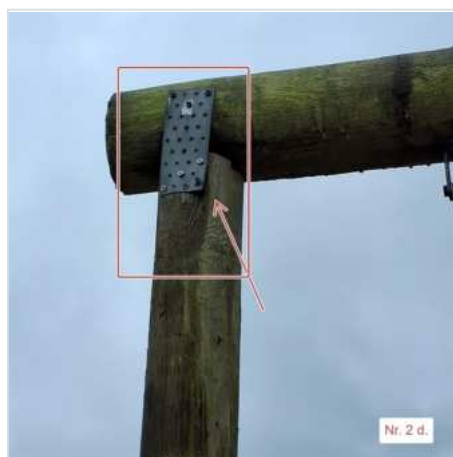
Billede nr. 2 d.

Det er svært at vurdere om samlingen har den nødvendige styrke, men den ser meget skrøbelig ud.

DS/EN 1176-1:2017 punkt 4.2.2 Konstruktionsintegritet

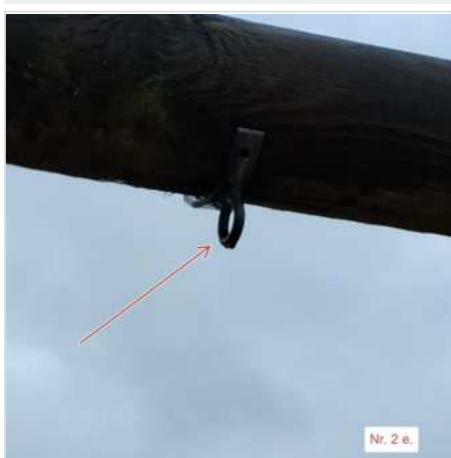
Billede nr. 2 e.

Legeredskaber skal installeres i overensstemmelse med producentens anvisninger.

Der monteret et overflødigt beslag i overliggeren.

DS/EN 1176-7:2020 punkt 5.2 Installation.

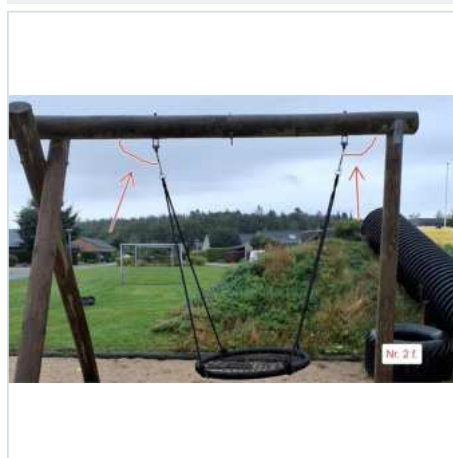
Billede nr. 2 f

Gruppegynger skal have en sekundær sikring af sædet.

Dette krav er ikke opfyldt her.

DS/EN 1176-2:2017 punkt 4.6.3. Gruppegyngesæde.

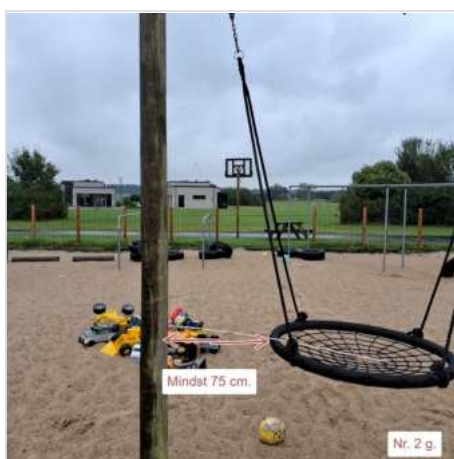
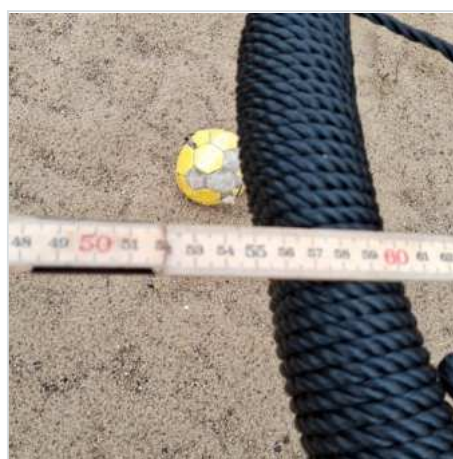
Billede nr. 2 g og 2 h

For gruppegynger skal den vandrette afstand mellem sædet og konstruktionsdele mindst være større

end eller lig med 20% af ophængshøjden (+ 40 cm)

Her den mindste tilladte afstand 75 cm, men her er kun målt ca. 55 cm.

DS/EN 1176-2:2017 punkt 4.4.1 – Mindste afstand mellem gyngesæder

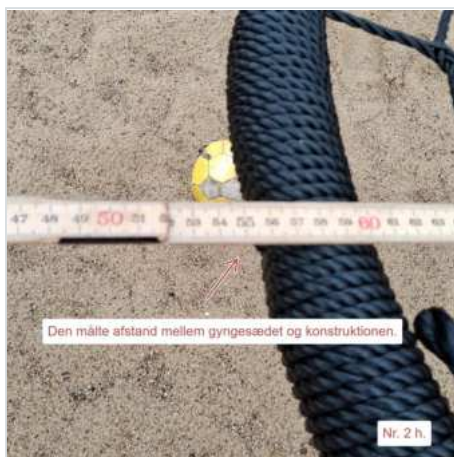
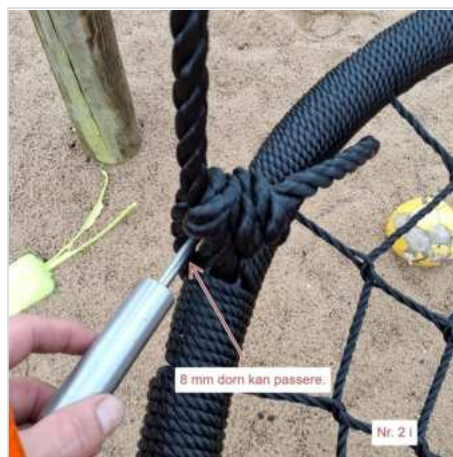
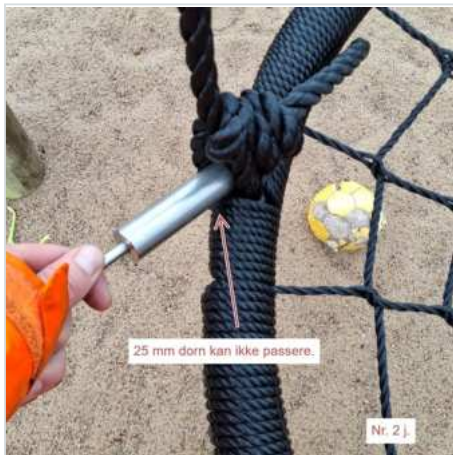
Billede nr. 2 i, 2 j og 2 k

Risiko for fastklemning af fingre.

Der må ikke være åbninger mellem 8- og 25 mm, som kan fange børns fingre. Hvis der er risiko for fald til et laver liggende stødområde eller hvis der er tvungenbevægelse.

På billedet ses afprøvning med prøvedorn.

Her er der risiko for fastklemning af fingre.

DS/EN 1176-1:2017 punkt 4.2.7.6 – Fastklemning af fingre

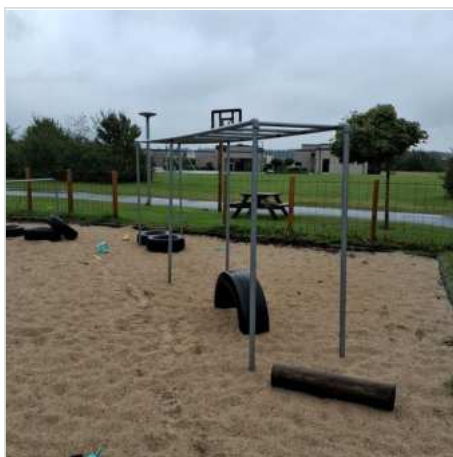
1 - 10. sep 2025, 14:04

Den frifaldhøjde er målt til 185 cm.

Mangelfuld forebyggelse af faldulykker.

Der skal være et stødområde omkring redskabet med stødabsorberende faldunderlag med en udstrækning på mindst $\frac{2}{3}$ af den frifaldhøjde + 50 cm når den frifaldhøjde er over 150. Stødområdet må ikke indeholde forhindringer, som kan skade et faldende barn.

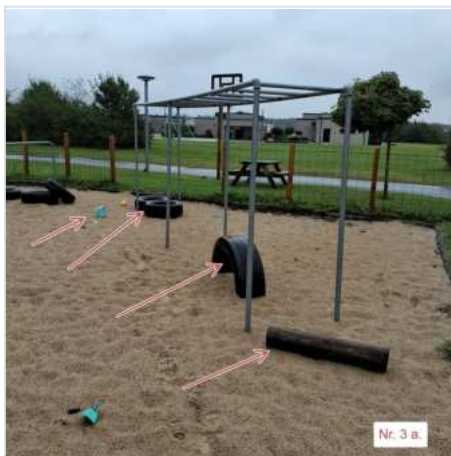
Billede nr. 3 a

Der ligger/står genstande i faldrummet.

Det er en del af den rutinemæssige vedligeholdelse, at det sikres, at faldrummet er fri for forhindringer. På denne legeplads bør der foretages en rutinemæssig visuel kontrol dagligt før legepladsen benyttes, da legepladsen er udsat for intensiv brug. Der kontrolleres for ting i stødområderne, hærværk og ting der er gået i stykker.

DS/EN 1176-7:2020 punkt 7.1 – Rutinemæssig vedligeholdelse

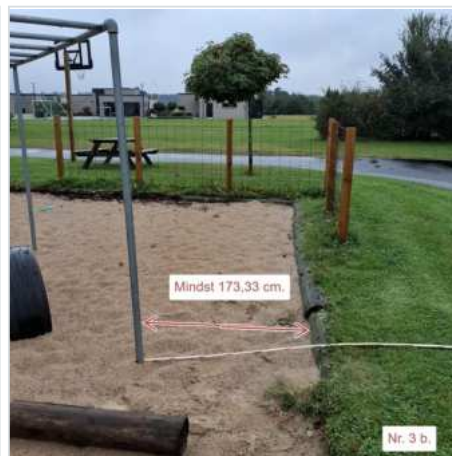
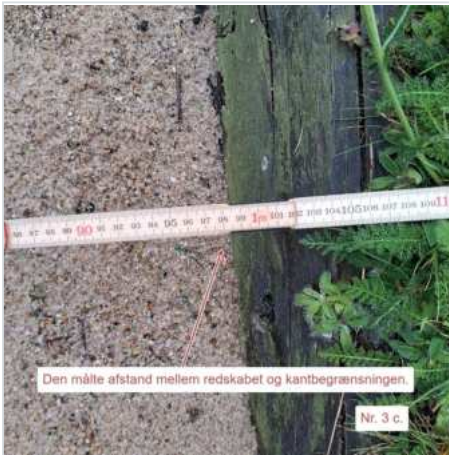
Billede nr. 3 b og 3 c

Her er den fri faldhøjde målt til x185 cm. så stødområdets udstrækning skal være mindst 173,33 cm.

Her er der målt ca. 98 cm.

DS/EN 1176-1: 2017 punkt 4.2.8.2.4 - Stødområdets udstrækning
(Når FH > 150 cm til 300 cm)

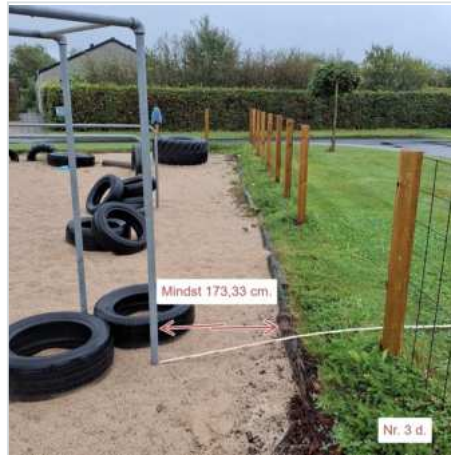
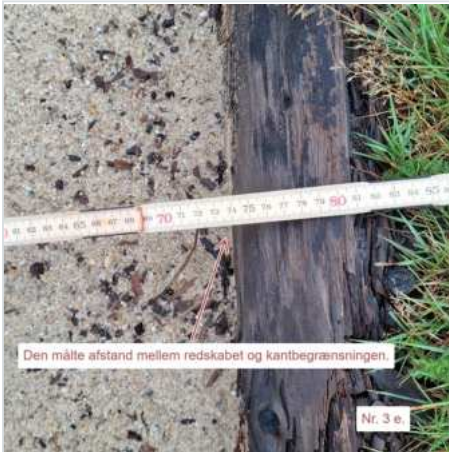
Billede nr. 3 d og 3 e

Mangelfuld forebyggelse af faldulykker.

Der skal være et stødområde omkring redskabet med stødabsorberende faldunderlag med en udstrækning på mindst $\frac{2}{3}$ af den frifaldhøjde + 50 cm når den frifaldhøjde er over 150. Stødområdet må ikke indeholde forhindringer, som kan skade et faldende barn.

Her er den fri faldhøjde målt til x185 cm. så stødområdets udstrækning skal være mindst 173,33 cm.

Her er der målt ca. 74 cm.

DS/EN 1176-1: 2017 punkt 4.2.8.2.4 - Stødområdets udstrækning
(Når FH > 150 cm til 300 cm)

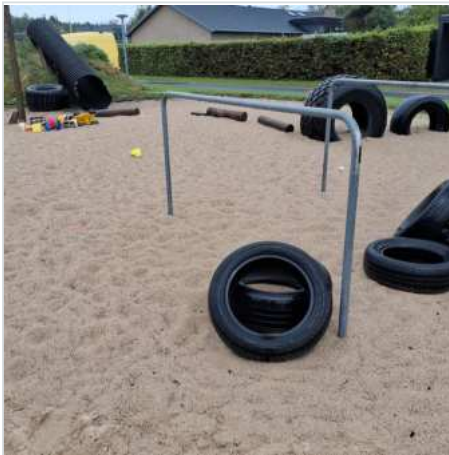
1 - 10. sep 2025, 14:07

Information om redskabet.
 Den frifaldhøjde er målt til 114 cm.

Mangelfuld forebyggelse af faldulykker.

Faldrummet og stødområdet må ikke indeholde forhindringer, som kan skade et faldende barn.

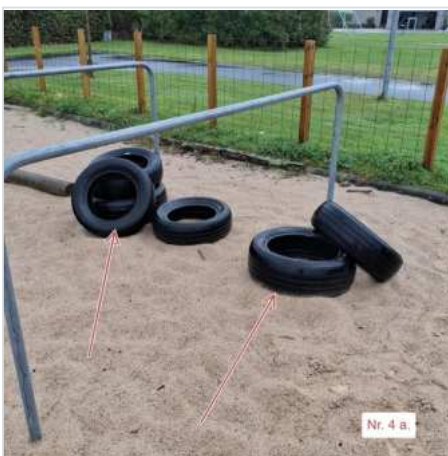
Billede nr. 4 a

Der ligger/står genstande i faldrummet.

Det er en del af den rutinemæssige vedligeholdelse, at det sikres, at faldrummet er fri for forhindringer.

På denne legeplads bør der foretages en rutinemæssig visuel kontrol dagligt før legepladsen benyttes, da legepladsen er udsat for intensiv brug. Der kontrolleres for ting i stødområderne, hærværk og ting der er gået i stykker.

DS/EN 1176-7:2020 punkt 7.1 – Rutinemæssig vedligeholdelse

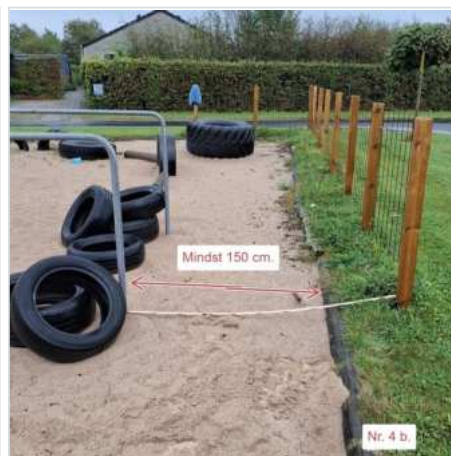
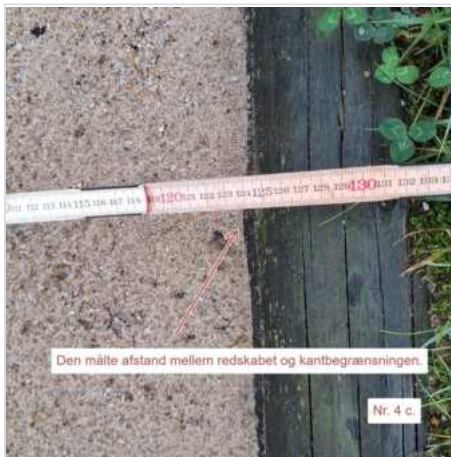
Billede nr. 4 b og 4 c.

Faldrummets og stødområdets udstrækning skal være mindst 150 cm hele vejen rundt om legeredskabet, hvor faldhøjden er lig med eller mindre end 150 cm.

Her der målt 124 cm til kantbegrænsningen.

DS/EN 1176-1:2017 punkt 4.2.8.2.5 - Faldrummets udstrækning.

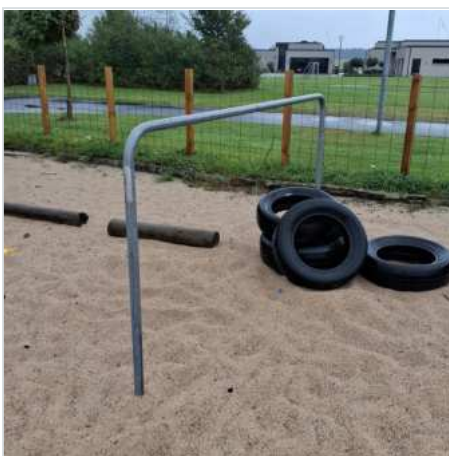
1 - 10. sep 2025, 14:09

Den frifaldhøjde er målt til 114 cm.

Mangelfuld forebyggelse af faldulykker.

Faldrummet og stødområdet må ikke indeholde forhindringer, som kan skade et faldende barn.

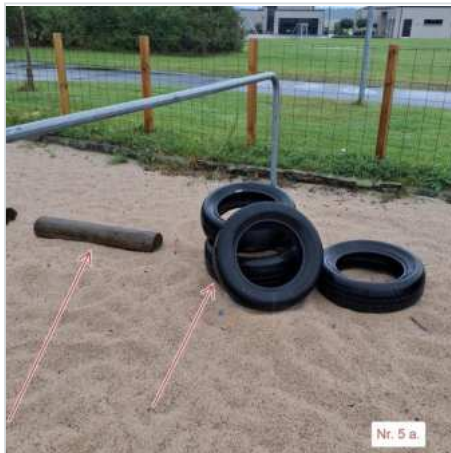
Billede nr. 5 a.

Der ligger/står genstande i faldrummet.

Det er en del af den rutinemæssige vedligeholdelse, at det sikres, at faldrummet er fri for forhindringer. På denne legeplads bør der foretages en rutinemæssig visuel kontrol dagligt før legepladsen benyttes, da legepladsen er udsat for intensiv brug. Der kontrolleres for ting i stødområderne, hærværk og ting der er gået i stykker.

DS/EN 1176-7:2020 punkt 7.1 – Rutinemæssig vedligeholdelse

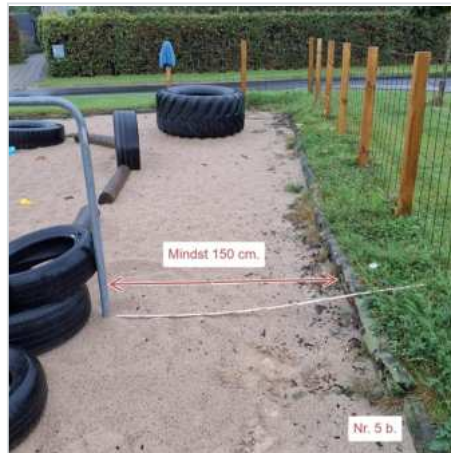
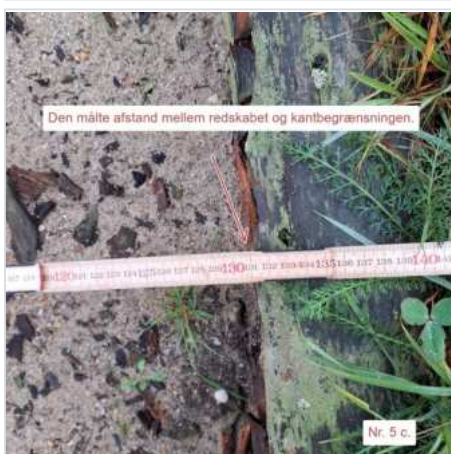
Billede nr. 5 b og 5 c.

Faldrummets og stødområdets udstrækning skal være mindst 150 cm hele vejen rundt om legeredskabet, hvor faldhøjden er lig med eller mindre end 150 cm.

Her der målt 131 cm til kantbegrænsningen

DS/EN 1176-1:2017 punkt 4.2.8.2.5 - Faldrummets udstrækning.

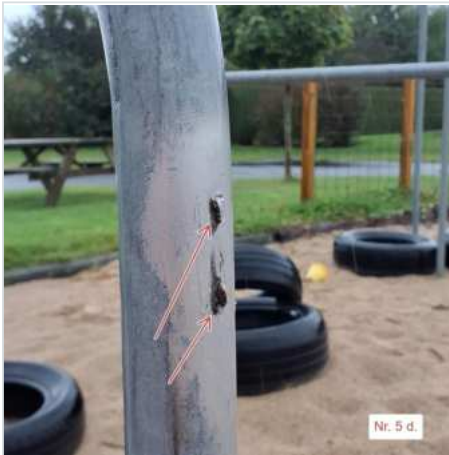
Billede nr. 5 d.

Der må ikke være skarpe kanter. Her er der skarpkantede svejsninger.

DS/EN 1176-1:2017 punkt 4.2.5 – Redskabers finish

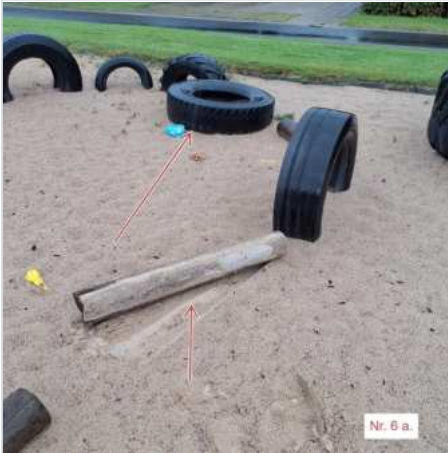
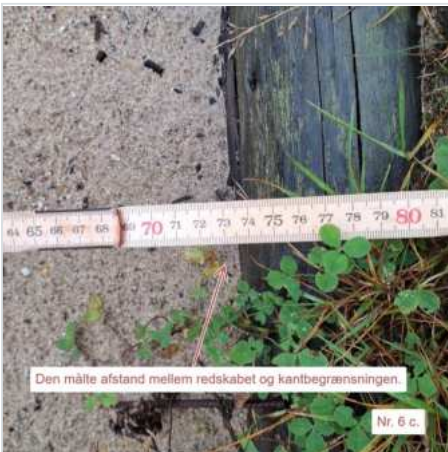
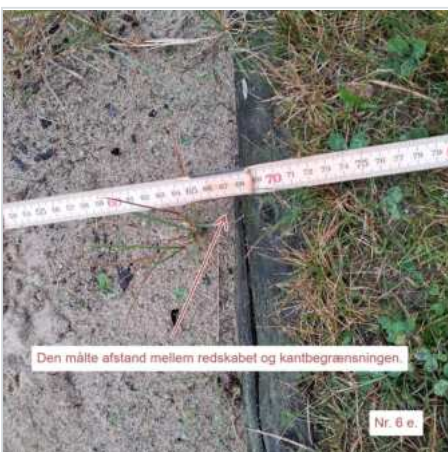
Mangelfuld forebyggelse af faldulykker.

DS/EN 1176-1 punkt 4.2.8.2.4 - Stødområdets udstrækning.

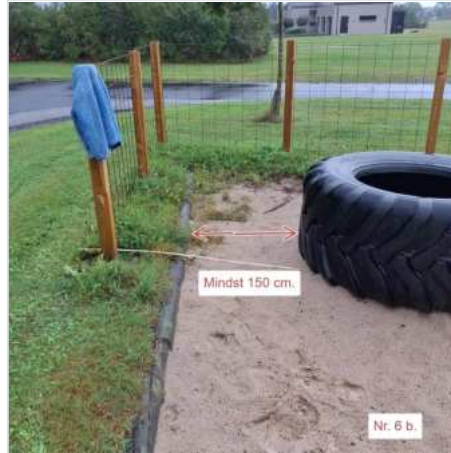
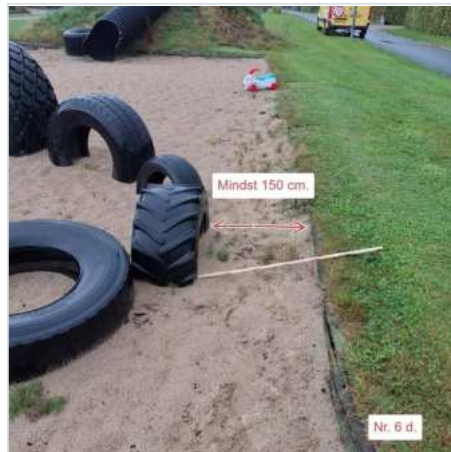
Billede nr. 6 b, 6 c, 6 d og 6 e.

stødområdets udstrækning skal være mindst 150 cm hele vejen rundt om redskabet, hvor faldhøjden er lig med eller mindre end 150 cm.

Her er redskaberne placeret for tæt på kanten. Her er der målt under 150 cm flere steder

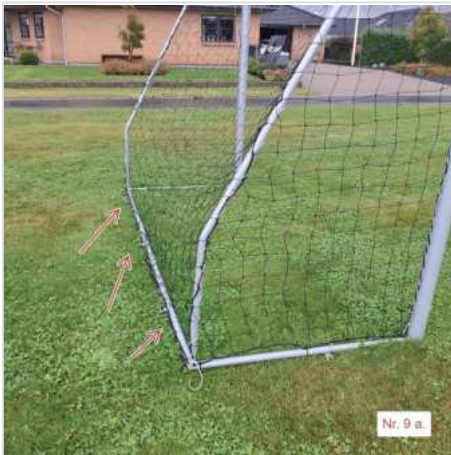
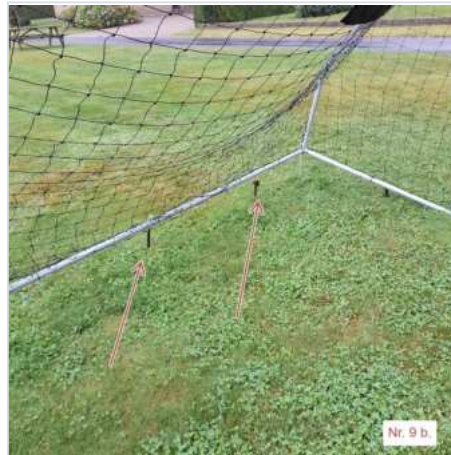
Alle flytbare mål skal være udstyret med en væltesikring, så de ikke kan vælte utilsigtet. Her der en meget utilstrækkelige væltesikring, de små jordankre har nærmest ingen effekt.

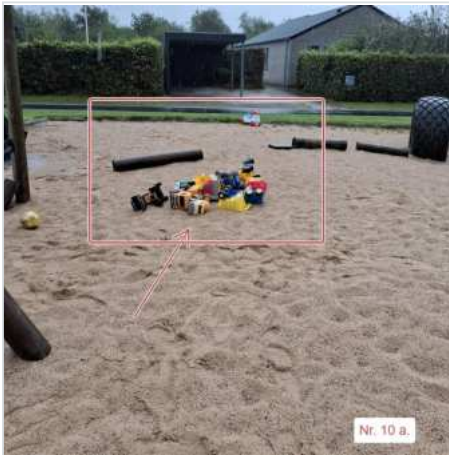
1

Der bør tages stilling til om man ønsker at der er sandkasse redskaber på legepladsen, for hvis dette ønskes bør der etableres en særskilt sandkasse hvor disse kan bruges, så de ikke ligger i de andre redskabers faldrum til fare brugeren af disse redskaber(gyngen, armgangsstativet, med mere)
