96615 - H. C. Andersen Kvarteret.

96615-2025-LP1

Projekt	Private legepladser
Projektnr.	XXXX
GPS-koordinat	56.35907, 8.68222
Koordinat	8.68222 56.35907 0.00000
Knyttet til GIS	Nej

Snedronningen

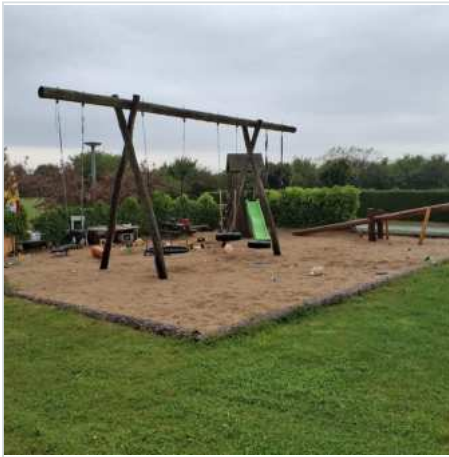
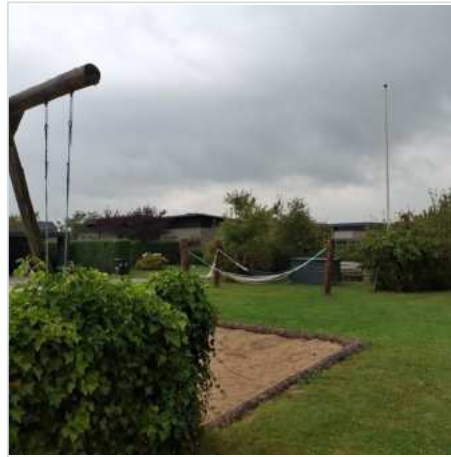
Skiltning på legepladsen er mangelfuld.

På offentlige legepladser skal der være tydeligt skiltning med følgende:

- Telefonnr. til alarmcentral
- Telefonnr. til vedligeholdelse personale
- Legepladsens navn
- Adresse på legepladsen (skal kordineres med offentlig registrering på matriklen ellers kan redningsmandskabet ikke finde området)

DS/EN 1176-7:2020 punkt 8.2.3 Generelle Sikkerhedsforanstaltninger.

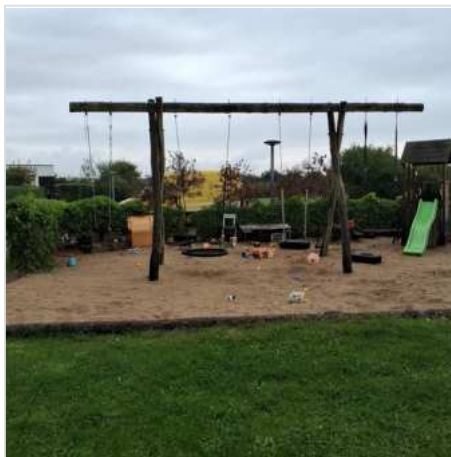
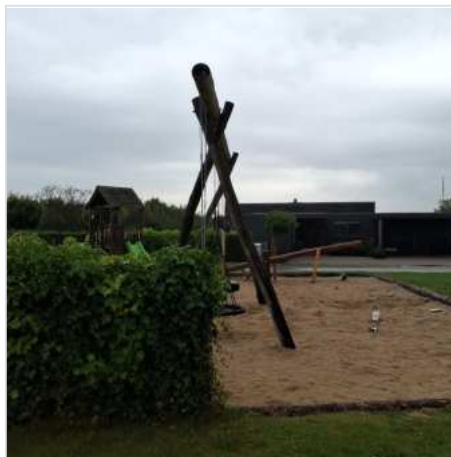
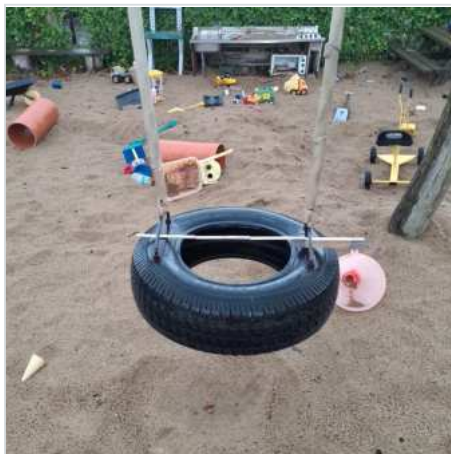
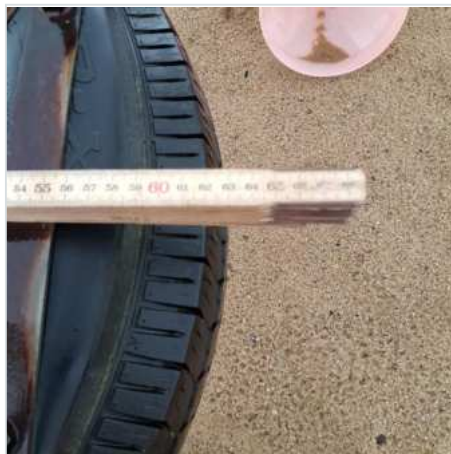
Gynge

Her er dæksædets diameter målt til at være ca. 63 cm.

Redskabet er ikke mærket korrekt

Gyngephængshøjden er målt til 260 cm.

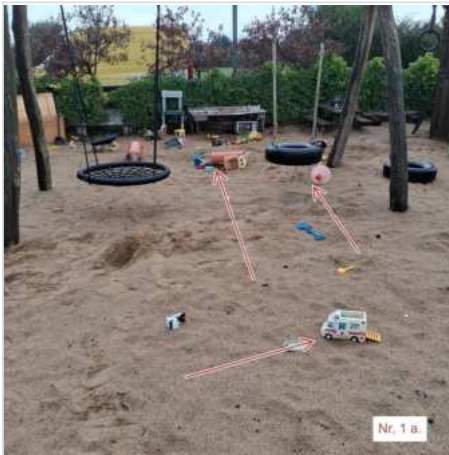
Billede nr. 1 a.

Der ligger/står genstande i faldrummet.

Det er en del af den rutinemæssige vedligeholdelse, at det sikres, at faldrummet er fri for forhindringer.

På denne legeplads bør der foretages en rutinemæssig visuel kontrol dagligt før legepladsen benyttes, da legepladsen er udsat for intensiv brug. Der kontrolleres for ting i stødområderne, hærværk og ting der er gået i stykker.

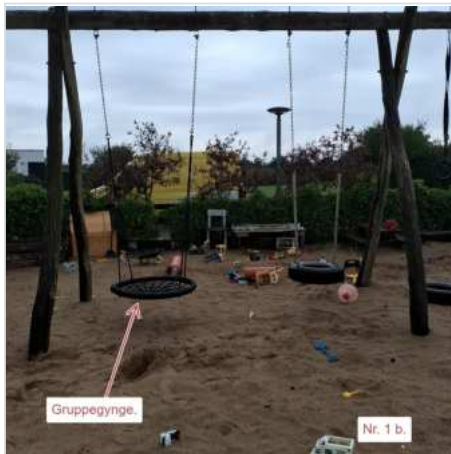
Billede nr. 1 b

Et gyngefag der indeholder et gruppegyngesæde må ikke indeholde andre gyngesæder. Her er der placeret en gruppegyngge ved siden af dækgynge, det er ikke tilladt.

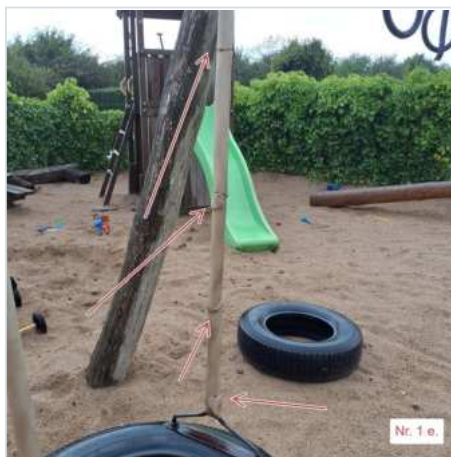
Billede nr. 1 e

Manglende korrigerende vedligeholdelse.

redskabet er i stykker. Beskyttelsen omkring kæden er i stykker, dette giver et usikkert greb.

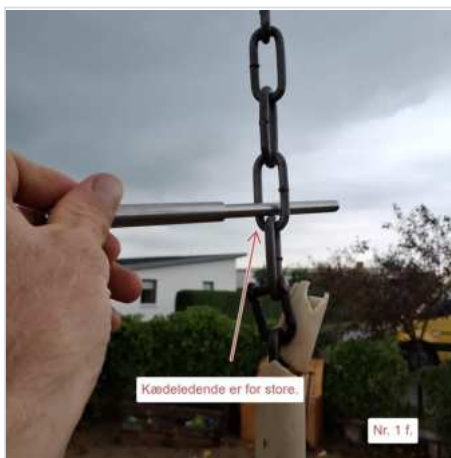
Billede nr. 1 f

Risiko for fastklemning af fingre.

Kædeled må maks. have en åbning på 8,6 mm målt i en retning. Her kan en 8,6 mm dorn passere.

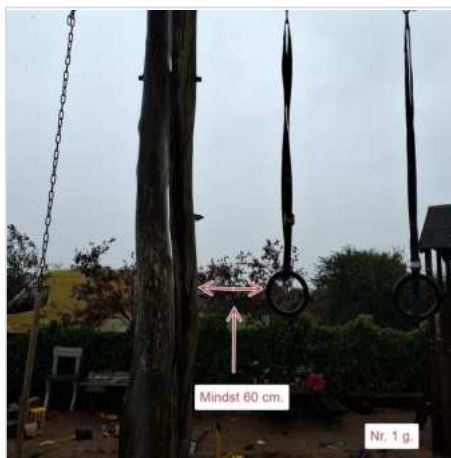
Billede nr. 1 g

For tove der kun er fastgjort i den ene ende, kræves det at afstanden til den konstruktionen er mindst 60 cm. Her der under 60 cm.

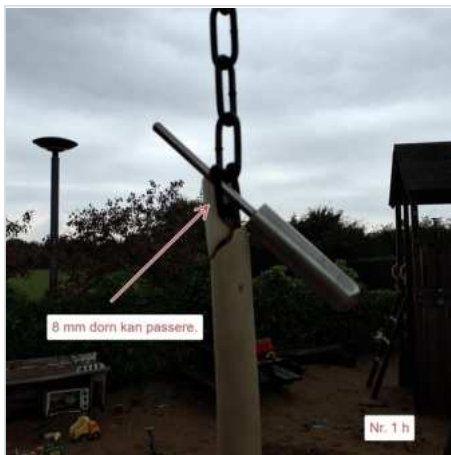
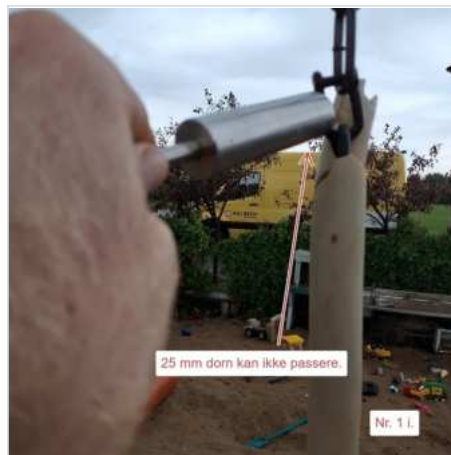
Billede nr. 1 h og 1 i

Risiko for fastklemning af fingre.

Der må ikke være åbninger mellem 8- og 25 mm, som kan fange børns fingre. Hvis der er risiko for fald til et laver liggende stødområde eller hvis der er tvungenbevægelse.

På billedet ses afprøvning med prøvedorn.

Her er der risiko for fastklemning af fingre.

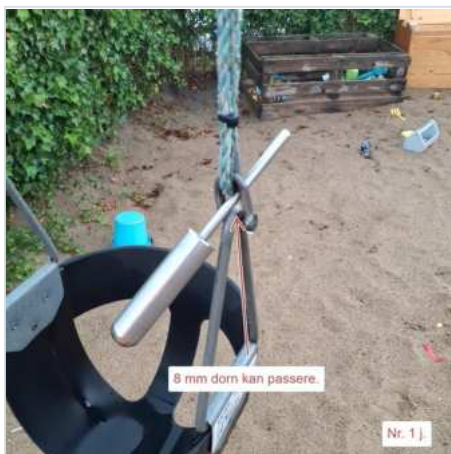
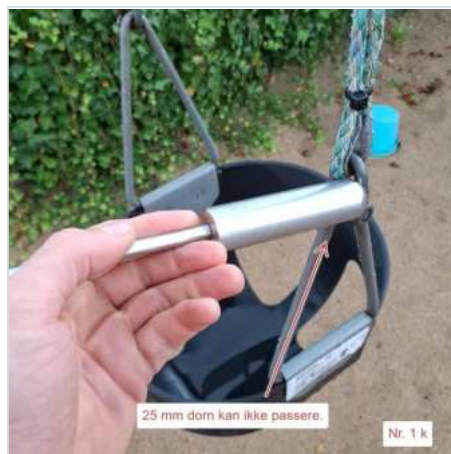
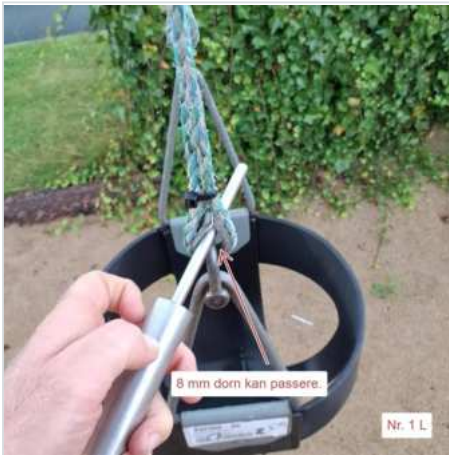
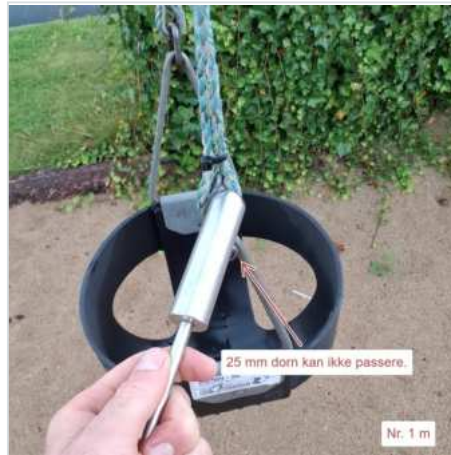
Billede nr. 1 j, 1 k, 1 L og 1 m

Risiko for fastklemning af fingre.

Der må ikke være åbninger mellem 8- og 25 mm, som kan fange børns fingre. Hvis der er risiko for fald til et laver liggende stødområde eller hvis der er tvungenbevægelse.

På billedet ses afprøvning med prøvedorn.

Her er der risiko for fastklemning af fingre.

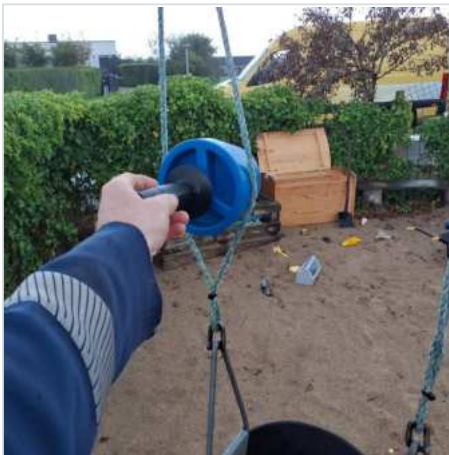
Billede nr. 1 n

Det vurderes at gruppegyngesædet slår for hårdt. Leverandøren bør dokumentere at gyngesædet ikke slår for hårdt. Dette kan f.eks ske ved fremlæggelse af gyldigt certifikat og prøvningsrapport med tilhørende slagtest. Tvivler stærkt på gyngesædet er godkendt til brug på offentlige legepladser.

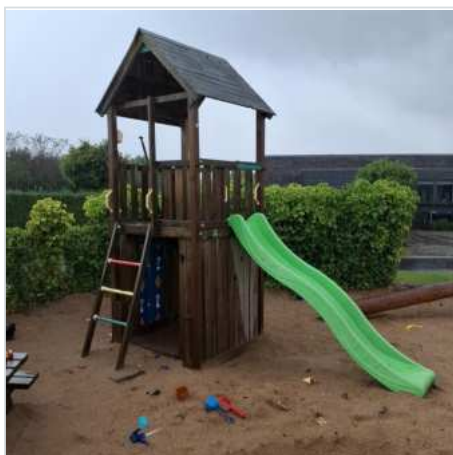
Legetårn

Redskabet er ikke mærket korrekt.
Alle redskaber skal være mærket tydeligt og holdbart så det kan ses fra jord niveau.
1. Producentens navn og adresse.
2. Redskabet identifikation og fremstillings år

Frifaldhøjde 121 cm,.

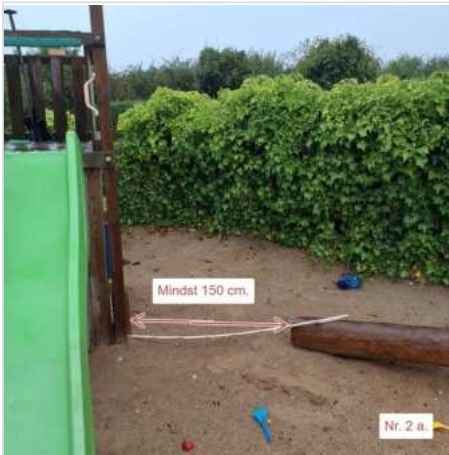
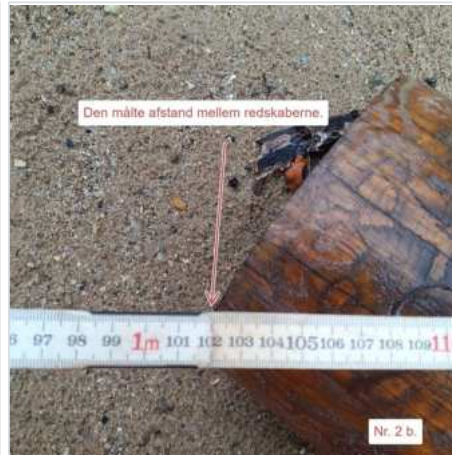
Billede nr. 2 a og 2 b.

Redskaberne er placeret for tæt på hinanden. Redskabet med det største stødområde har forrang. Her kræves der et stødområde på mindst 150 cm mellem legetårnet og vippen, men her der kun målt 101 cm.

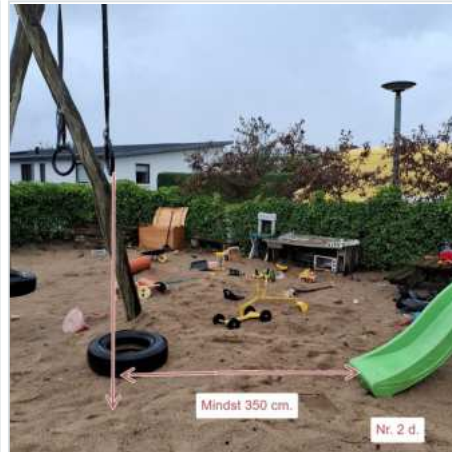
Billede nr. 2 d.

Redskaberne er placeret for tæt på hinanden. Redskabet med det største stødområde har forrang. Da rutsjebanen har tvungenbevægelse, må dennes stødområde ikke overlappes af andre stødområder. Så den mindste tilladte afstand mellem rutsjebanen og de ophængte ringe er 350 cm målt fra udløbet af rutsjebanen.

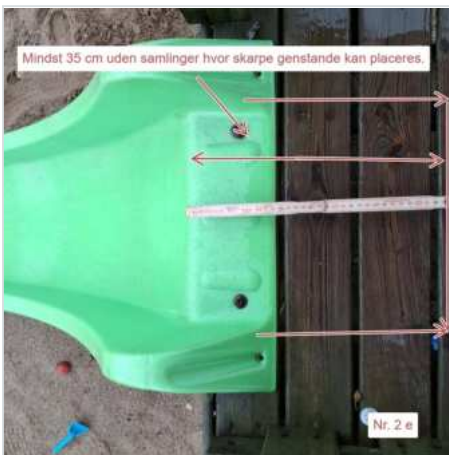
Billede nr. 2 e

Der må ikke være samlinger på rutsjebaner, hvor der kan indføres skarpe genstande som f.eks. barberblade og glasskår. Dette krav er ikke opfyldt her.

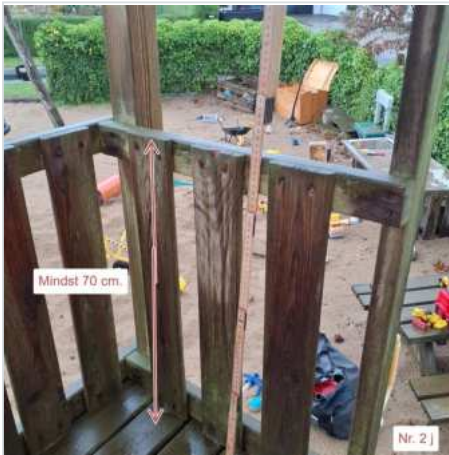
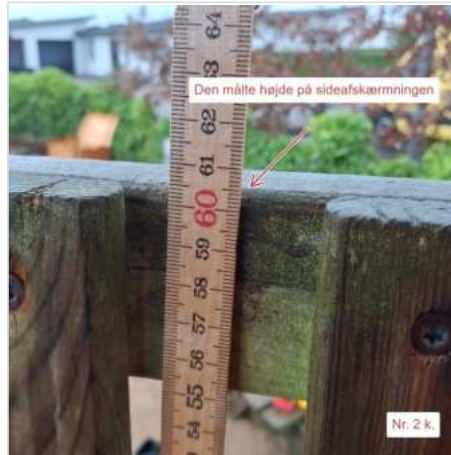
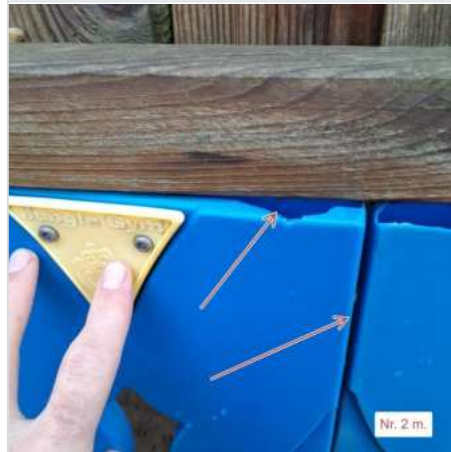
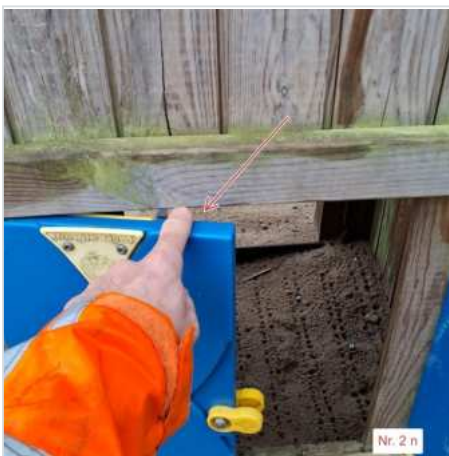
Risiko for fastklemning af fingre.

Der må ikke være åbninger mellem 8- og 25 mm, som kan fange børns fingre. Hvis der er risiko for fald til et laver liggende stødområde eller hvis der er tvungenbevægelse.

Her er der risiko for fastklemning af fingre. Der er flere end de viste eksempler.

Der mangler korrekt udførte sideafskærmninger på platformen.

I følge standarden kræves det at Sideafskærmningen er mindst være 70 cm høj.

Her er sideafskærmningens højde målt til 60,5 cm.

Åbninger, hvis mål ændrer sig under brug, skal have et mindstemål på 12 mm.

Her er dette krav ikke opfyldt.

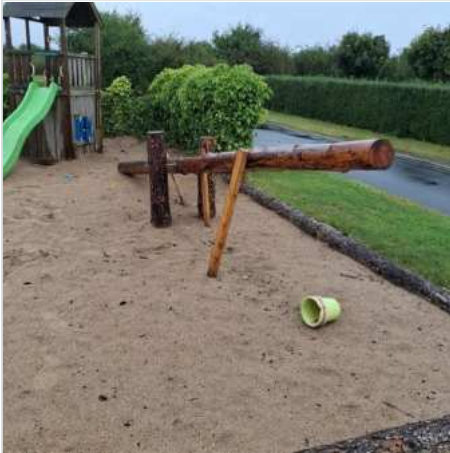
Vippe, Dyr

Redskabet er ikke færdig monteret, dette vanskeligt gør en bedømmelse, da jeg ikke kender slut resultatet.

Redskabet er ikke mærket korrekt.

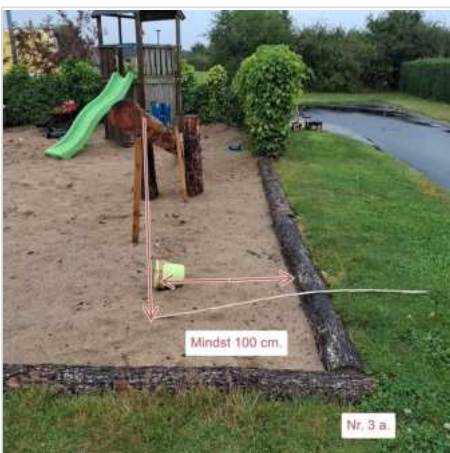
Billede nr. 3 a og 3 b

Mangelfuld forebyggelse af faldulykker.

Redskabet er placeret for tæt på kanten. stødområdets udstrækning skal mindst være 100 cm. Her er der målt 92 cm.

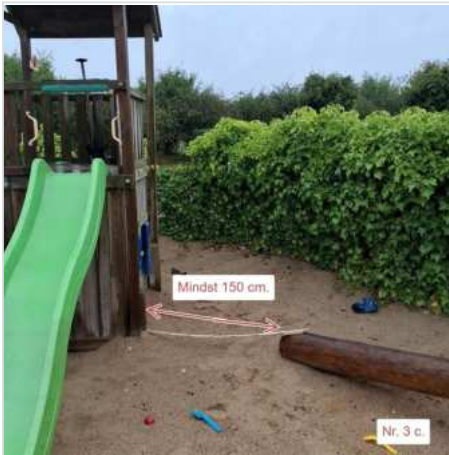
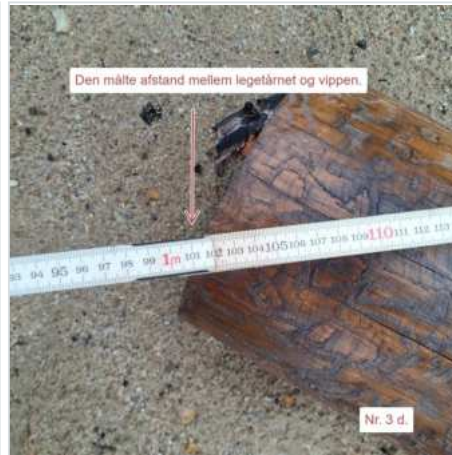
Billede nr. 3 c og 3 d.

Redskaberne er placeret for tæt på hinanden. Redskabet med det største stødområde har forrang. Her kræves der et stødområde på mindst 150 cm mellem legetårnet og vippen, men her der kun målt 101 cm.

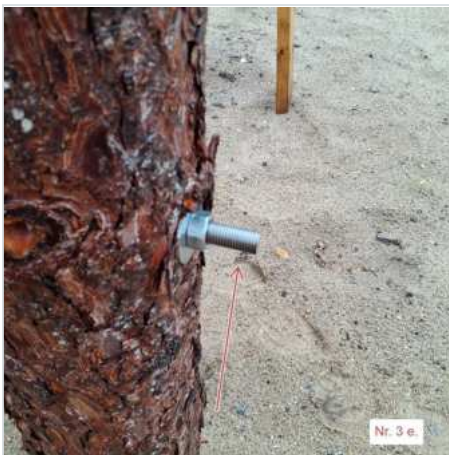
Billede nr. 3 e

Udstikkende gevind skal være permanent dækket i den tilgængelige del af redskabet. F.eks. med en møtrik med afrundet hoved.

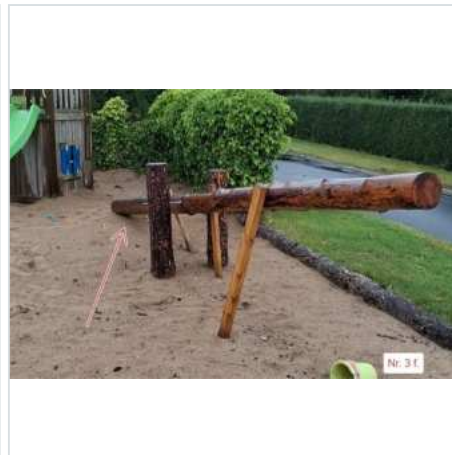
Billede nr. 3 f

Det kræves at der sker en dæmning af vippens bevægelse mod dens yderstillinger, så der ikke sker et pludseligt stod af bevægelsen, da dette kan medføre skader på brugerens rygsøjle.

Her er der ikke etableret nogen form for dæmpning.

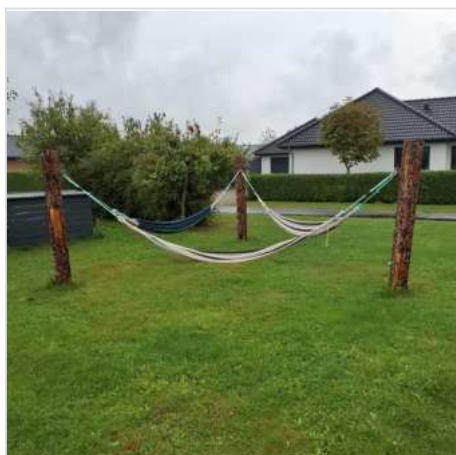
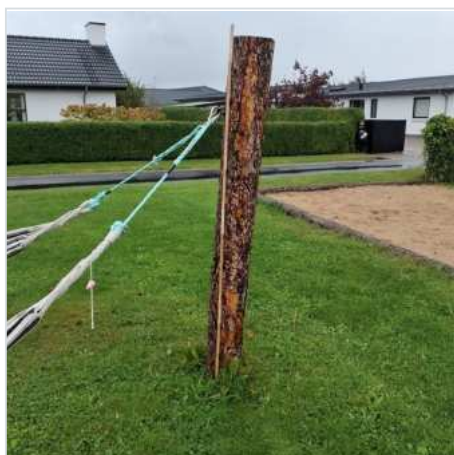
Gyng

Redskabet vurderes efter reglerne for gynger, fordi ophængene er monteret mere end 130 cm over jorden og dette gør at redskabet bliver en Gyng.

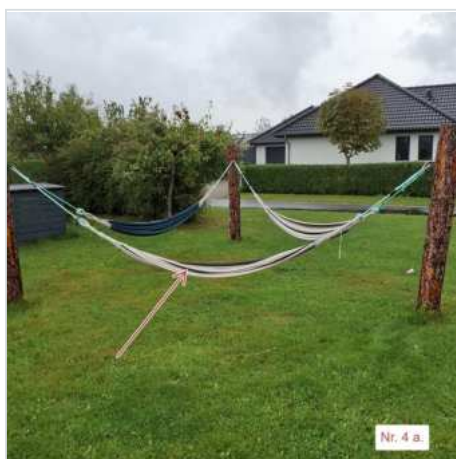
Billede nr. 4 a.

Jævnfør legepladsstandarden er der her tale om en gyng, og som gyng betragtet overholder redskabet stort set ingen krav beskrevet i DS/ EN 1176

Man kan blandt andet nævne krav til

.....faldunderlagets beskaffenhed, fald-underlagets udstrækning, stødområder og fastgørelse.
