# 96615 - H. C. Andersen Kvarteret.

96615-2025-LP3

Skorstensfejeren

Årlig hovedinspektion - Legepladser H. C. Andersens Kavateret Skorstensfejren.pdf

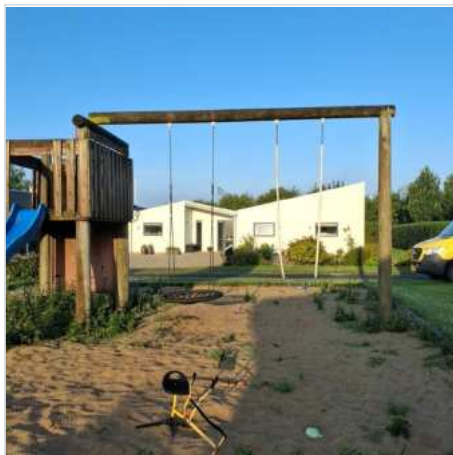
1 - 11. sep 2025, 08:01

Information om redskabet.

Gyngeophængshøjden er målt til 247 cm.

Den frifaldhøjde er er 182 cm.

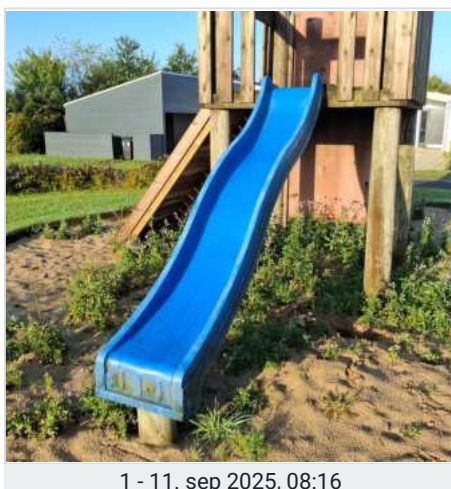
Billede nr. 2 a

Stødområder

DS/EN 1176-1:2017 punkt 4.2.8.2.4 - Stødområdets udstrækning

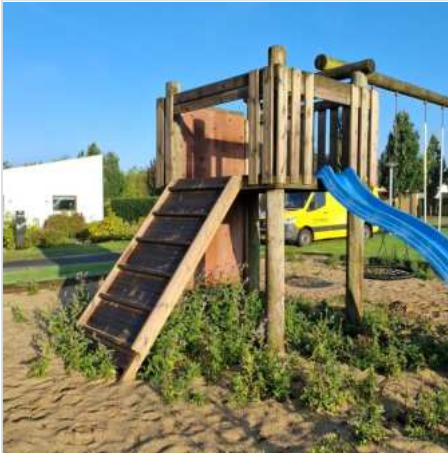
1 - 11. sep 2025, 08:26

Den frifaldhøjde for klatrevæggen er 290 cm.

Mangelfuld forebyggelse af faldulykker.

Der skal være et stødområde omkring redskabet med stødabsorberende faldunderlag med en udstrækning på mindst 2/3 af den frifaldhøjde + 50 cm når den frifaldhøjde er over 150. Stødområdet må ikke indeholde forhindringer, som kan skade et faldende barn.
